Untersuchungsbericht Nr. B 16.14.007.01

Auftrag: Untersuchungen an den Natursteinfassaden

Objekt: Rathaus in Nordhausen

Auftraggeber: Stadt Nordhausen

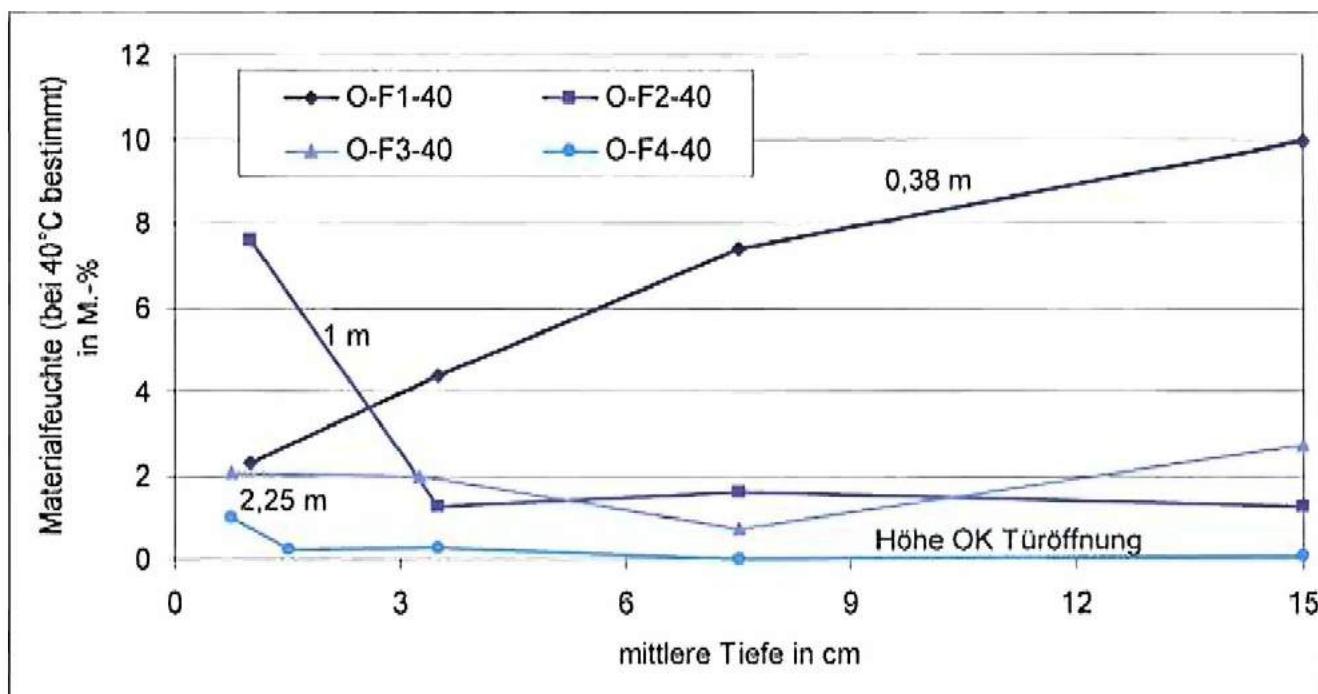
Abb. 3.1.1.1: Materialfeuchten (Bestimmung bei 40°C) in Bohrmehlproben aus Fugenbereichen an der Ostfassade – untere Probenahmestellen

An der Ostfassade sind im unteren Teil des Sockels (hier 0,38 m über dem Gelände) sehr hohe Feuchtegehalte nachweisbar. Mit der Probenahmetiefe steigen die Werte stark an. Es ist davon auszugehen, dass Wasser in erdberührten Teilen des Mauerwerks eindringt und vor allem über die Mauermörtel in höhere Wandbereiche umgelagert wird. Erkennbar ist auch, dass mit der Höhe schon im Bereich des Sockels die Werte schnell abnehmen und in Höhe der Oberkante der Türöffnung („O-F4-40“) keine relevanten Feuchtebelastungen im Mauerwerk mehr vorliegen.

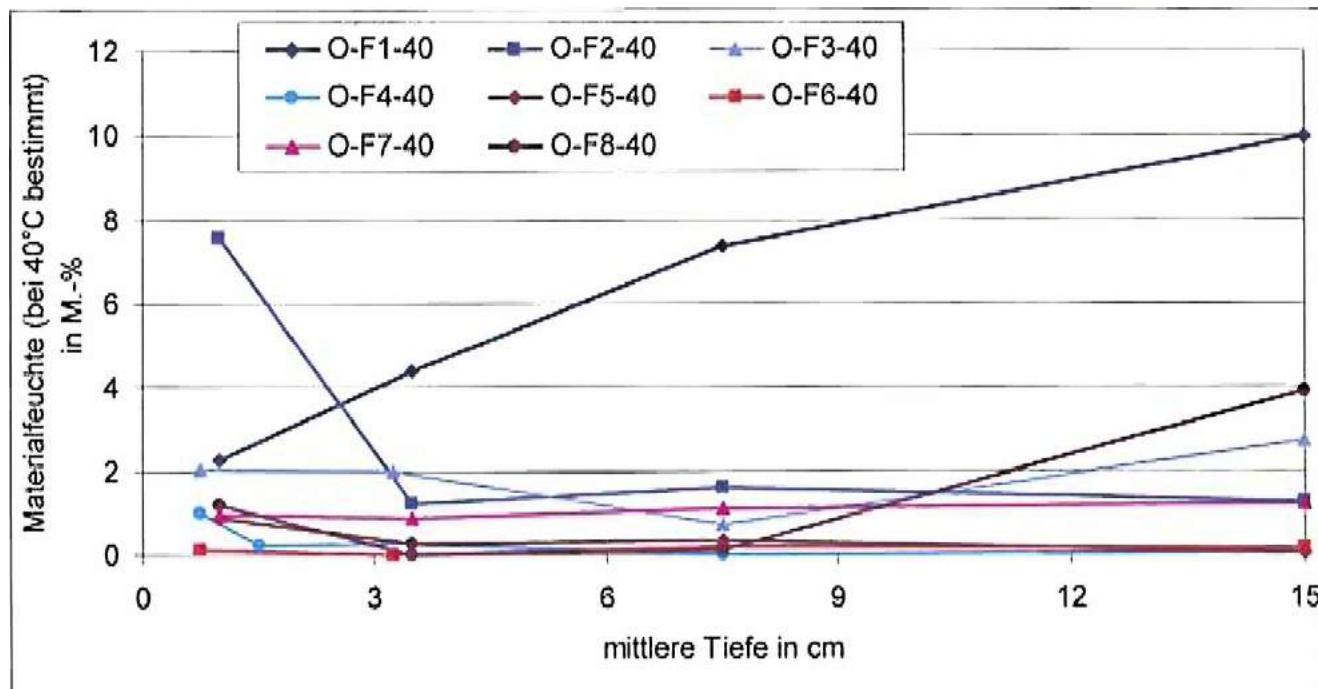
Abb. 3.1.1.2: Materialfeuchten (Bestimmung bei 40°C) in Bohrmehlproben aus Fugenbereichen an der Ostfassade – alle Probenahmestellen

Mit Zunahme der Probenahmehöhen bleiben die Materialfeuchten im Mauerwerk zunächst auf einem sehr geringen Niveau. Mit dem Erreichen des Dachgesimses (Probenahmestellen O-F-7-40 und O-F-8-40) steigen die Werte ab einer Probenahmetiefe von etwa 10 cm wieder an. Unmittelbar über der Probenahmestelle waren defekte Ziegel in Nähe der Dachkante vorhanden. Über diese erfolgte der Wasser eintrag in die Mauerkrone.

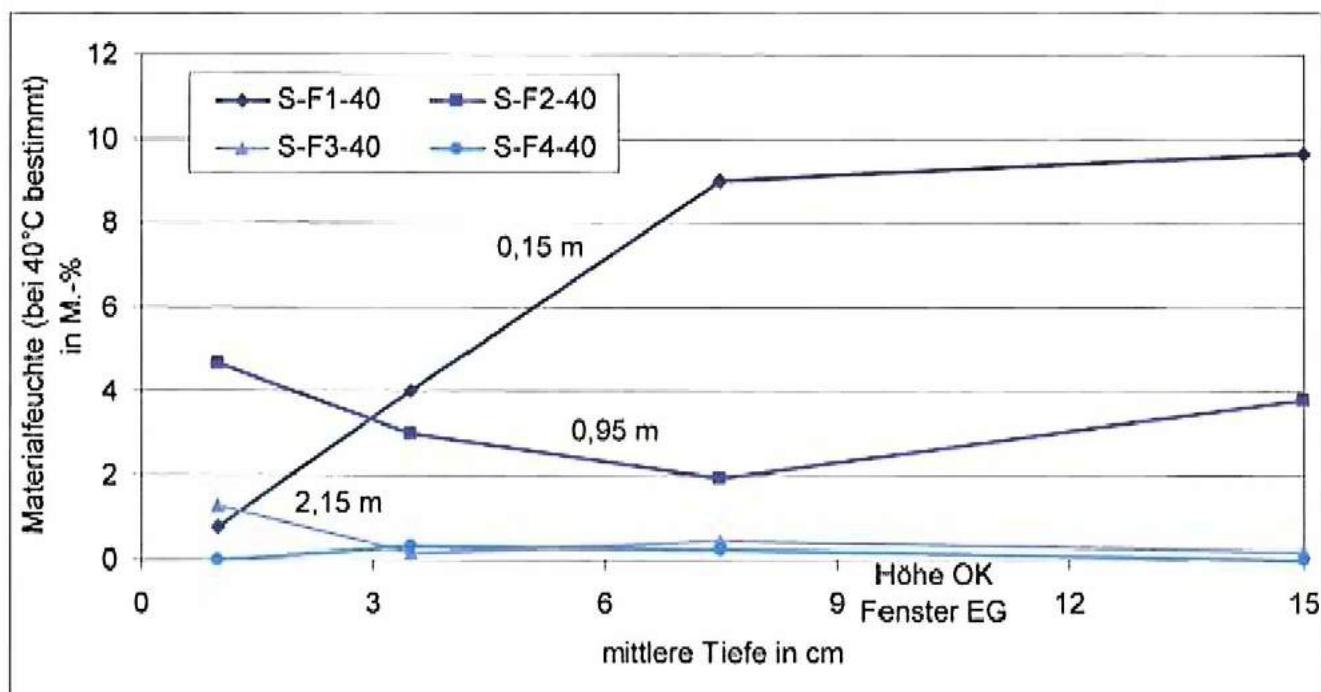
Abb. 3.1.1.4: Materialfeuchten (Bestimmung bei 40°C) in Bohrmehlproben aus Fugenbereichen an der Südfassade – untere Probenahmestellen

Es ergibt sich eine mit der Ostfassade vergleichbare Situation. Unmittelbar über dem Gelände sind die Feuchtegehalte im Mauerwerk (Mörtel) sehr hoch. Bis zur Sockeloberkante nehmen die Werte bereits deutlich ab und in den höheren Wandbereichen (siehe auch Abb. 3.1.1.5) sind keine relevanten Feuchtebelastungen im Bereich der Probeachse festzustellen.

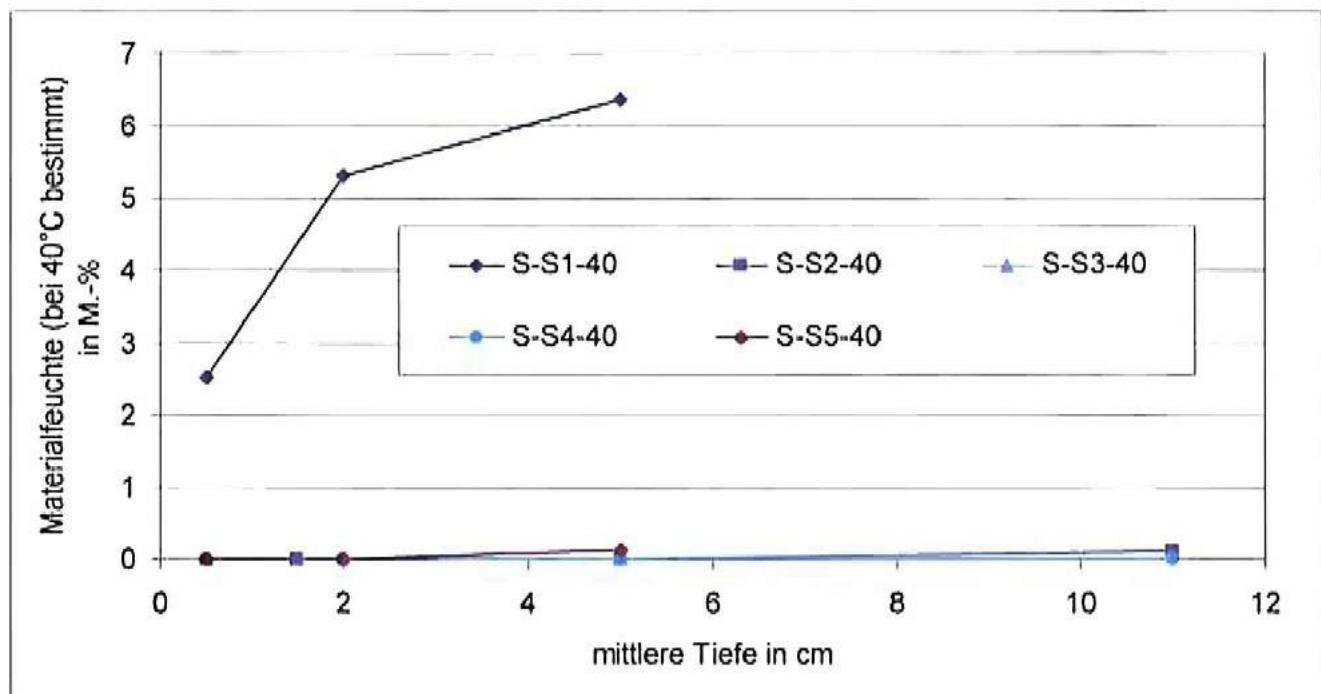
Abb. 3.1.1.6: Materialfeuchten (Bestimmung bei 40°C) in Bohrmehlproben aus Natursteinen an der Südfront – alle Probenahmestellen

In den Steinen der Südfront sind, außer im Bereich des Sockels (S-S1-40) keine relevanten Feuchtigkeitsgehalte nachweisbar. Der betroffene Stein im Sockelbereich war sehr weich und vermutlich gut für den kapillaren Feuchttetransport geeignet.

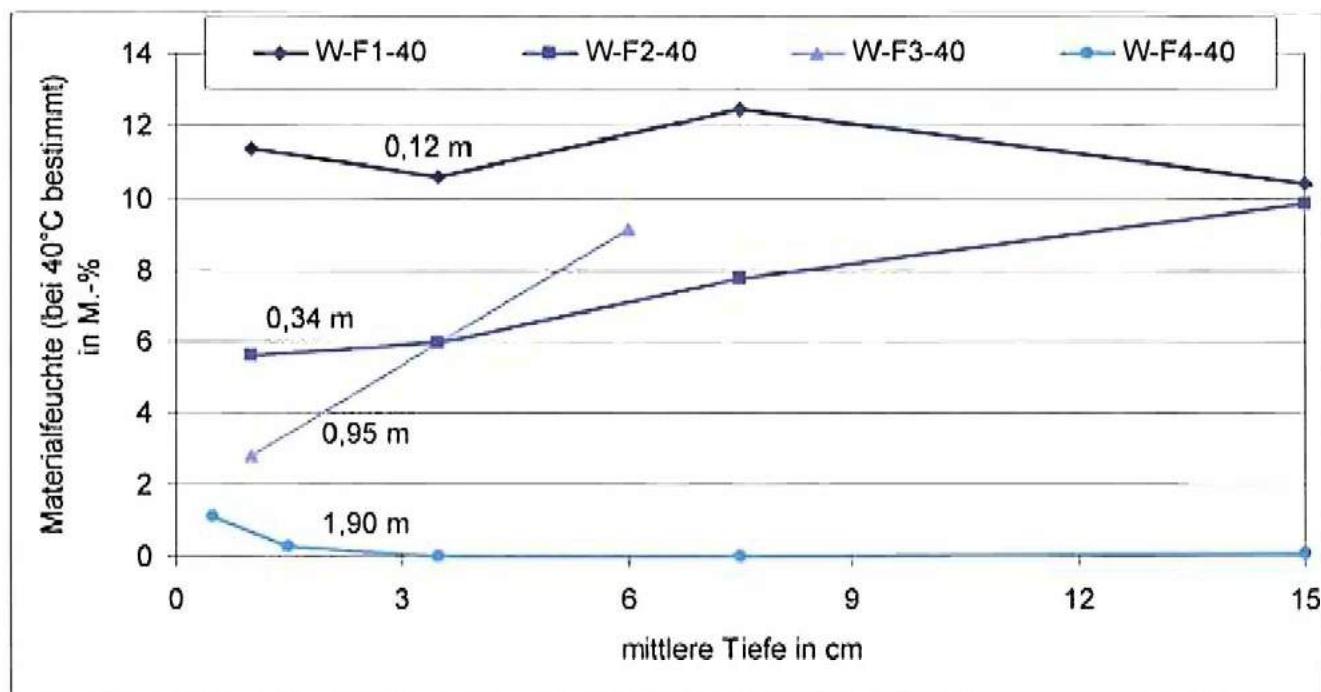
Abb. 3.1.1.7: Materialfeuchten (Bestimmung bei 40°C) in Bohrmehlproben aus Fugenbereichen an der Westfront – alle Probenahmestellen

An der Westfassade zeichnen sich hohe Feuchtegehalte im Sockelbereich ab. Die Werte sind über die gesamte Sockelhöhe hoch bis sehr hoch und nehmen mit der Entnahmetiefe zu. Es deutet sich an, dass in den höheren Wandflächen (W-F4-40) die Werte erheblich sinken und dann das Niveau der anderen Fassadenbereiche erreichen.

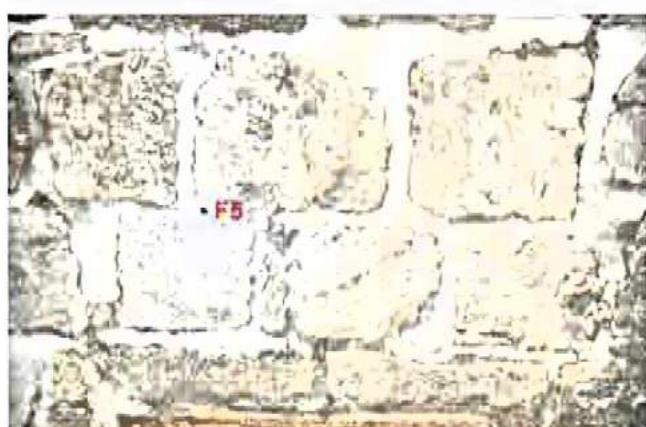
Bilder A1.17 und A1.18: Die Fuge an der Probenahmestelle O-F5 („F5“) ist bereits mit einem zementhaltigen Mörtel erneuert worden. Unter dieser „neuen“ Verfügung befindet sich ein Gipsmörtel. Unmittelbar neben der Probenahmestelle (Pfeil) befinden sich beschichtungsartige Reste auf der Steinoberfläche. Deren Struktur unterscheidet sich deutlich von der Verfügung.

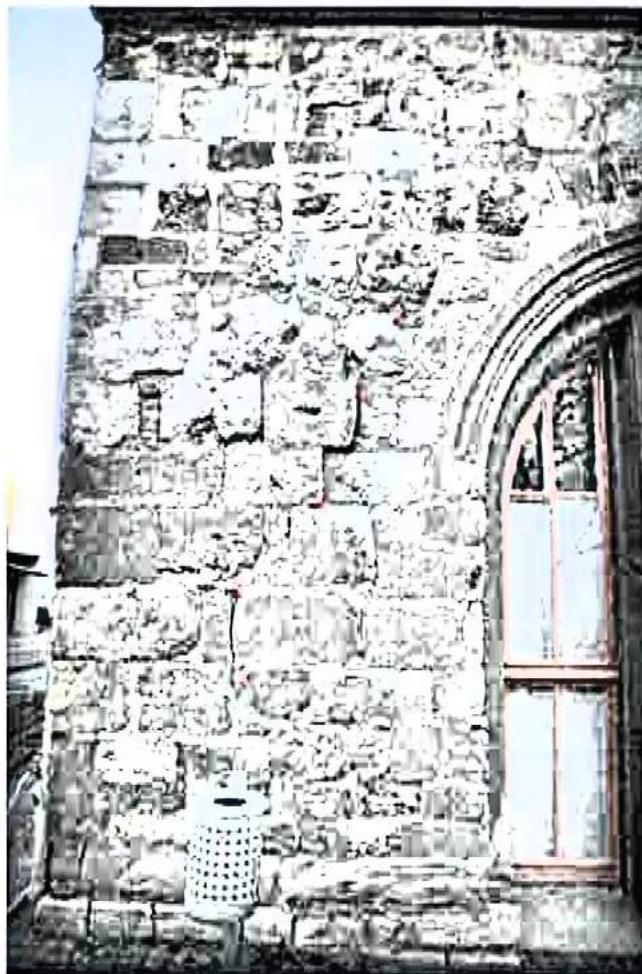
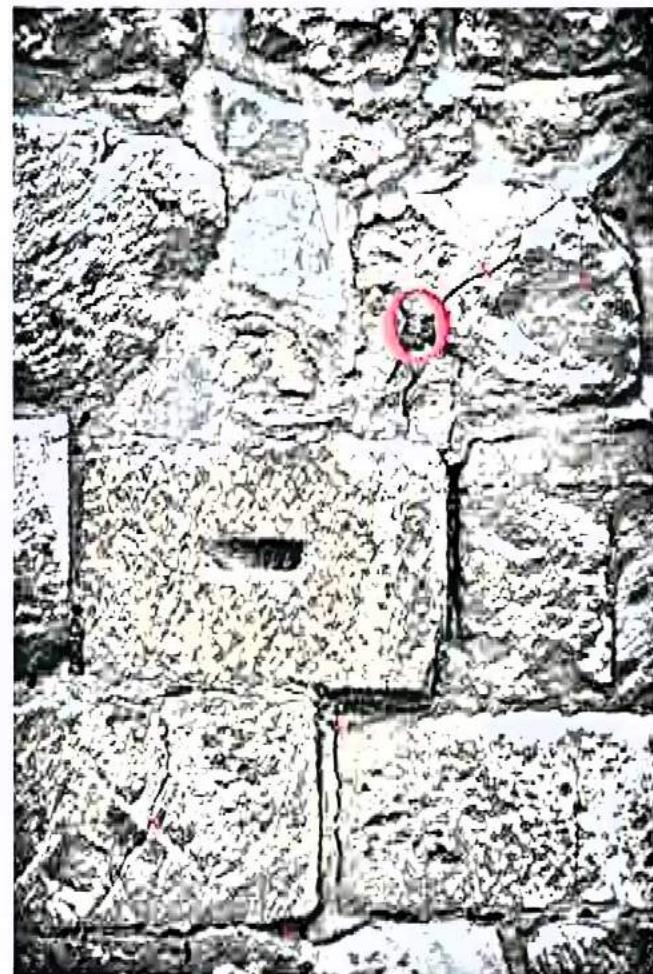
Bilder A1.74 und A1.75: Im Eckbereich der Westfassade zur Nordwand sind Rissbildungen, die mindestens über die Höhe des Erdgeschosses vorlaufen, sichtbar. Erkennbar ist auch ein gewisser Versatz des Eckbereiches. Schuld allein an dieser Situation kann nicht der gesondert gekennzeichnete Eisenkeil im Mauerwerk sein.

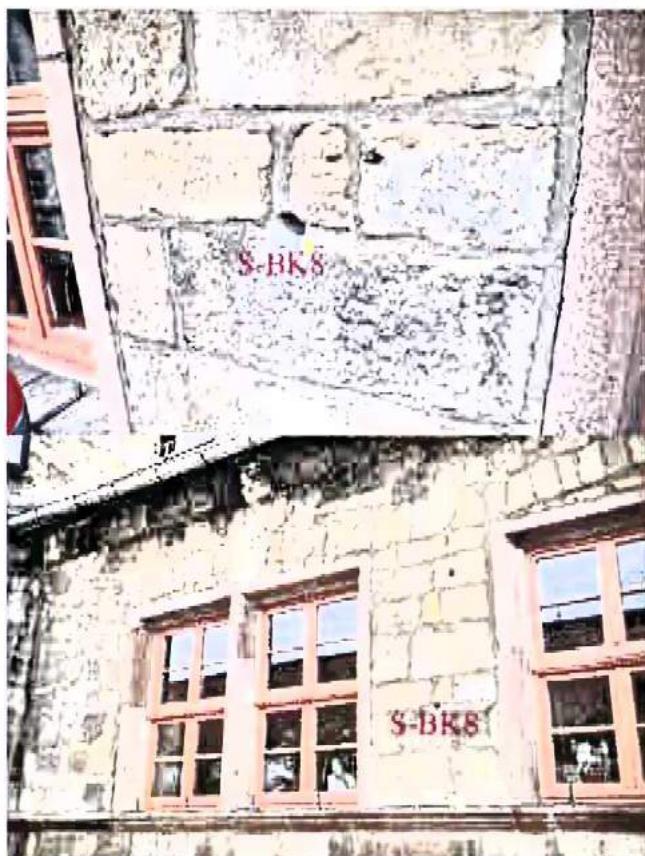
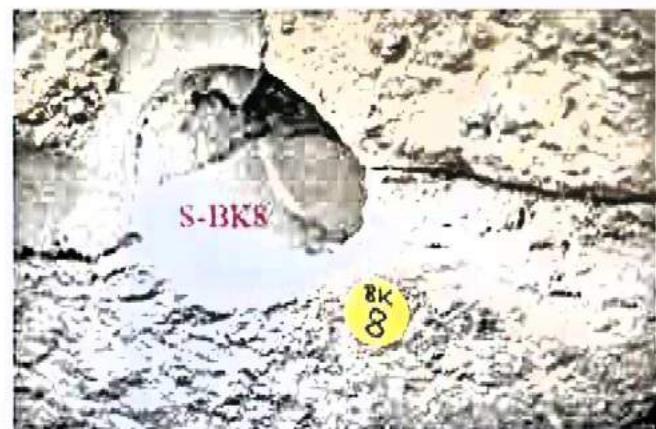
Bilder A2.26 bis A2.28: Entnahmestelle der Bohrkernprobe S-BK8: Die Verfugung besteht aus einem sehr festen zementhaltigen Mörtel. Der Mauermörtel darunter enthält gröbere Gesteinskörnungen und unterscheidet sich somit von Gipsmörteln des Altbestandes.

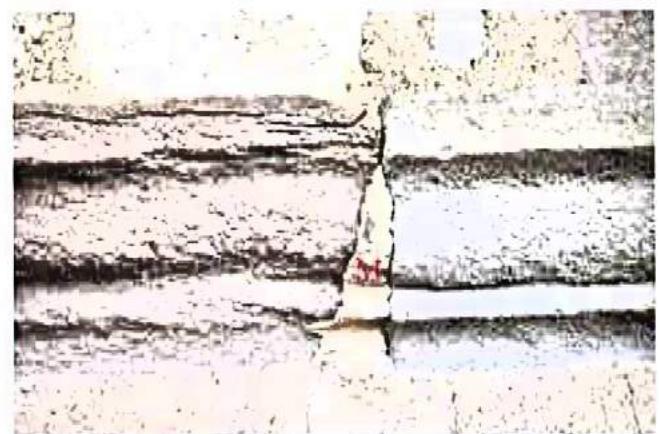
Bilder A2.37 und A2.38: Detailansichten zu Bild A2.36: Die Ansichten zeigen, dass beim hellen und dunkleren roten Sandstein gleiche Schadbilder auftreten. An der Oberseite schalen Steinschichten ab. Verstärkt wird dieser Prozess durch die Verfugung („M“) mit einem sehr festen zementhaltigen Mörtel. Keine signifikanten Schäden sind bisher am grauen Naturstein (rechts in Bild A2.38) erkennbar.

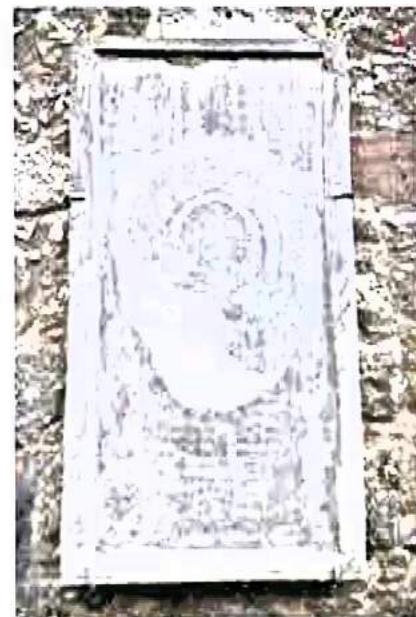
Bilder A2.53 bis A2.55: Entnahmestelle der Bohrkernprobe N-BK14 an der Nordfassade: Die Situation ist vergleichbar mit der an der Probenahmestelle N-BK13.
An der Wand befestigt ist eine Natursteinplatte. Nach der äußereren Erscheinung handelt es sich um ein Calciumsulfatgestein (Gips oder Anhydrit). Ein Verbleib der Platte im Außenbereich wird zu weiteren Schädigungen führen.

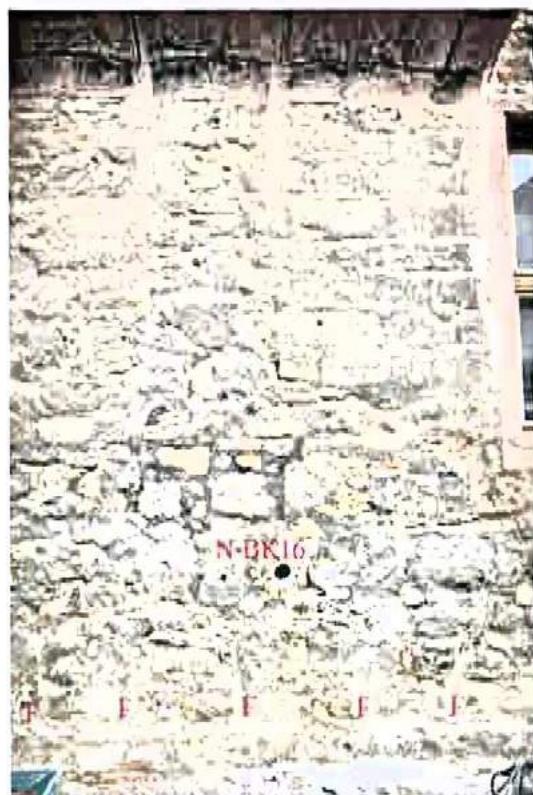
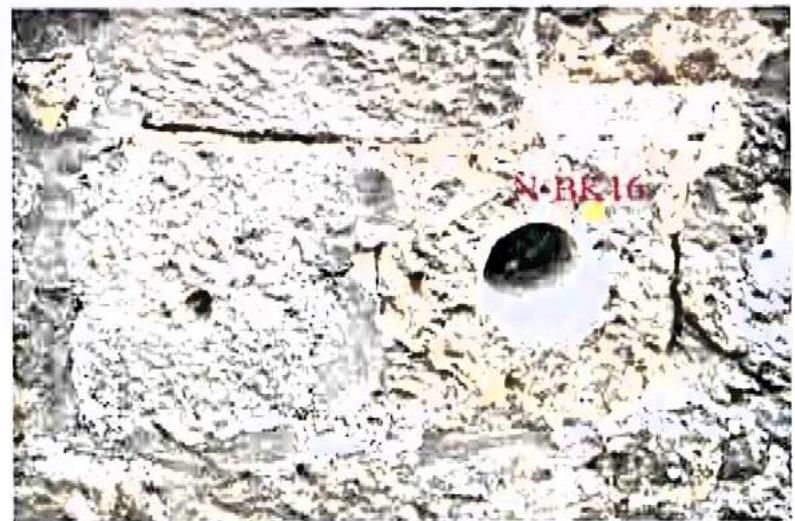
Bilder A2.61 und A2.62: Entnahmestelle der Bohrkernprobe N-BK16 an der Nordfassade: Die Situation oberhalb der Probenahmestelle ist vergleichbar mit der an den Probenahmestellen N-BK13 bis N-BK15. Unterhalb der Probenahmestelle sind gleichmäßig angeordnete Mörtelstreifen („F“) einer alten „Mauerwerksentfeuchtungsanlage“ erkennbar.

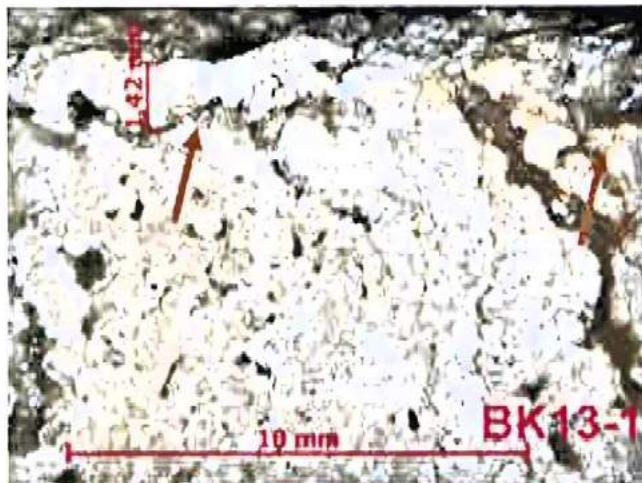
Bild A4.1: Anschlifffläche des Teilabschnittes 1 des Querschnittes (Oberfläche oben im Bild) der Natursteinprobe N-BK13: Von der Oberfläche beginnen sich bis zu 1,5 mm dicke Schichten abzuschalen. Rissartige Hohlräume sind mit bräunlichem Material gefüllt. (mit Pfeilen gekennzeichnete Stellen – siehe nachfolgende Bilder mit Detailansichten) Im Stein ist mehr Hohlräumigkeit vorhanden als von den Steinoberflächen zu erwarten wäre.

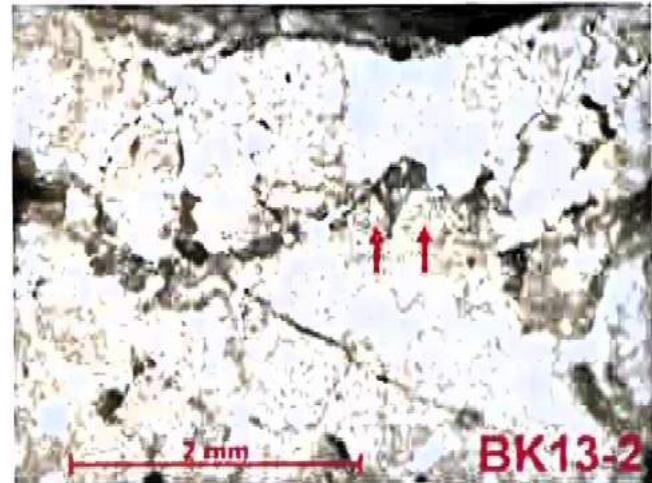
Bild A4.2: Detail 1 zu Bild A4.1: In die scheinbar beginnende Abschalung sind gut ausgebildete Kristalle (Pfeile) hineingewachsen. Somit war der Abriss mit hoher Wahrscheinlichkeit bereits im Ausgangsmaterial vorhanden und ist nicht während der Nutzung im Einbauzustand entstanden. die oberflächennahen Strukturen des hier dargestellten Steines erlauben einen schnellen Wasser eintrag bei Schlagregenereignissen.

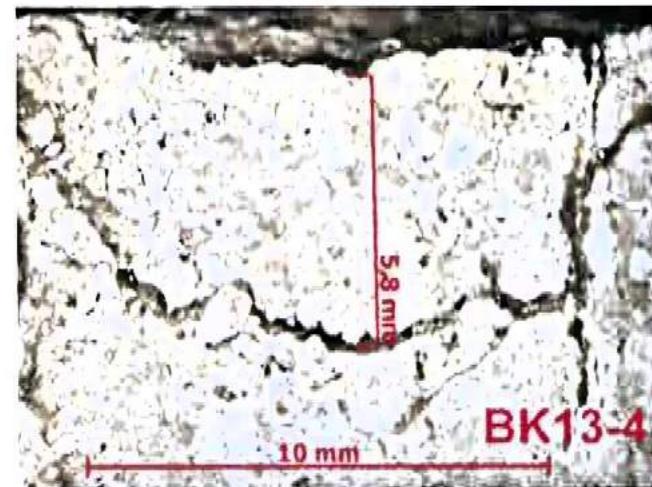
Bild A4.4: Anschlifffläche des Teilabschnittes 2 des Querschnittes (Oberfläche oben im Bild) der Natursteinprobe N-BK13: Ein Riss im dargestellten Teil reicht bis in etwa 6 mm Tiefe unter die Oberfläche. Die Entstehung ist möglicherweise durch die Bearbeitung vor dem Einbau in das Mauerwerk bedingt.

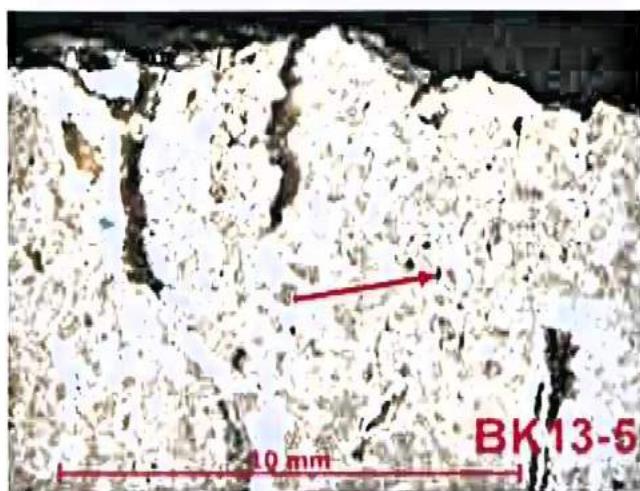
Bild A4.5: Anschlifffläche des Teilabschnittes 3 des Querschnittes (Oberfläche oben im Bild) der Natursteinprobe N-BK13; Breitere Risse (teils mit Material gefüllt) sind oberflächennah vorhanden. Auffällig ist auch die partiell vorhandene größere Porigkeit (Pfeil).

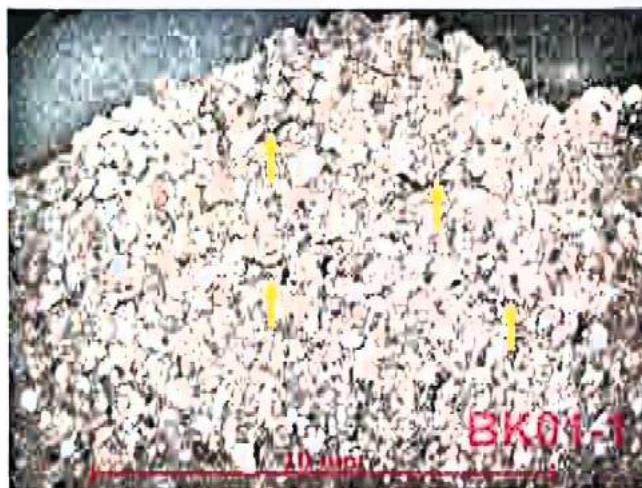
Bild A4.11: Anschlifffläche des Teilabschnittes 1 des Querschnittes (Oberfläche oben im Bild) der Natursteinprobe O-BK1 (rotbrauner Sandstein); Bereits bei der Probenahme lösten sich aufgrund von Instabilitäten mehrere dünne Schichten von den Sandsteinoberflächen. Erkennbar (z.B. an den mit Pfeilen gekennzeichneten Stellen) sind kurze Risse die scheinbar oberflächenparallel verlaufen und zu strukturellen Schwächen führen.

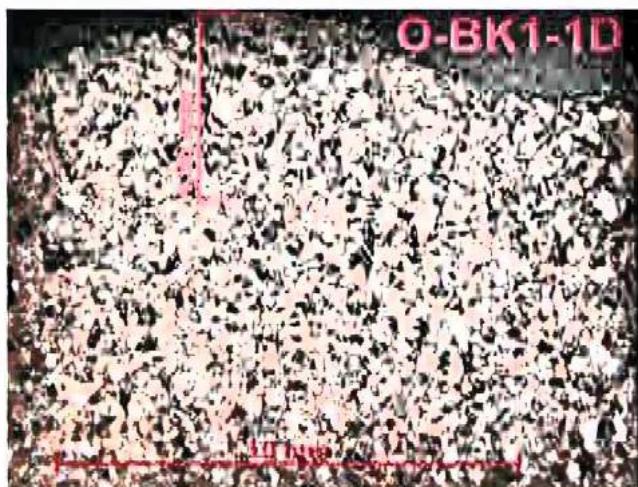
Bild A4.15: Dünnschliffpräparat aus dem rotbraunen Sandstein der Probe O-BK1: Bis zu Tiefen von etwa 4 mm sind hier feine, etwa oberflächenparallel verlaufende Risse vorhanden.
siehe auch bild A4.16

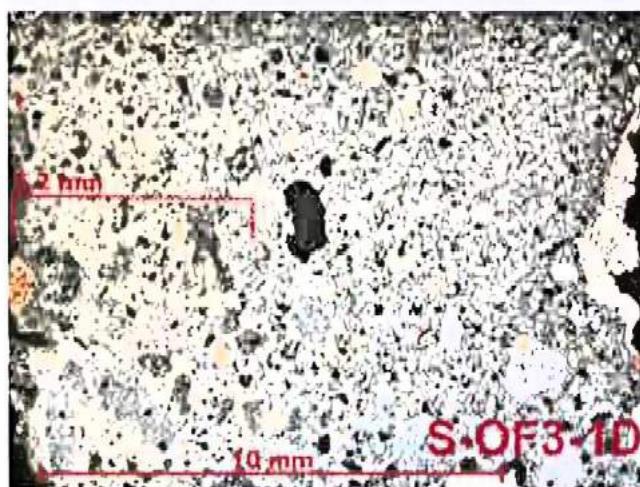
Bild A4.29: Dünnschliffpräparat der Probe S-OF3: Es handelt sich um einen Gipsmörtel. Auffällig sind die farblichen Veränderungen bis zu einer Tiefe von etwa 5 mm (ehemalige Oberfläche links im Bild). Es davon auszugehen, dass dieser Tiefenbereich häufiger durchfeuchtet war (Westexposition) und dadurch die Veränderungen bedingt sind. Der Kontaktbereich zur Steinoberfläche (rechts im Bild) wurde scheinbar nicht oder nur selten durchfeuchtet.

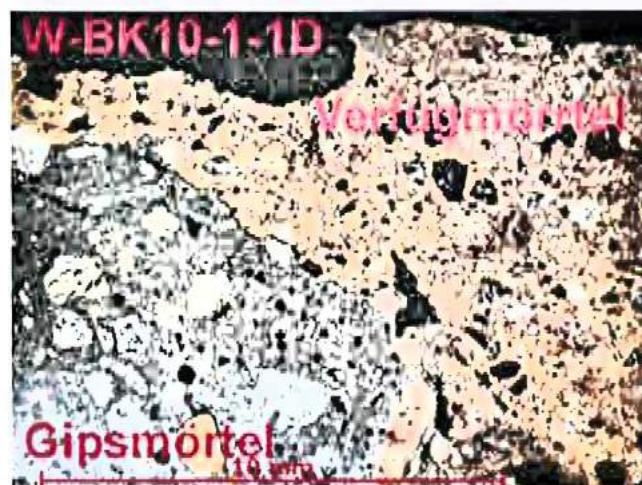
Bild A4.33: Dünnschliffpräparat Teilbereich 1 der Probe W-BK10.1: Ein Gipsmörtel in einer Fuge (links unten im Bild) wurde mit einem anderen Mörtel überarbeitet. Im Kontaktbereich zwischen den beiden Mörteln befindet sich ein Riss. Ob dieser Abriss bereits vorhanden war oder durch die Probenentnahme entstand, ist unklar.

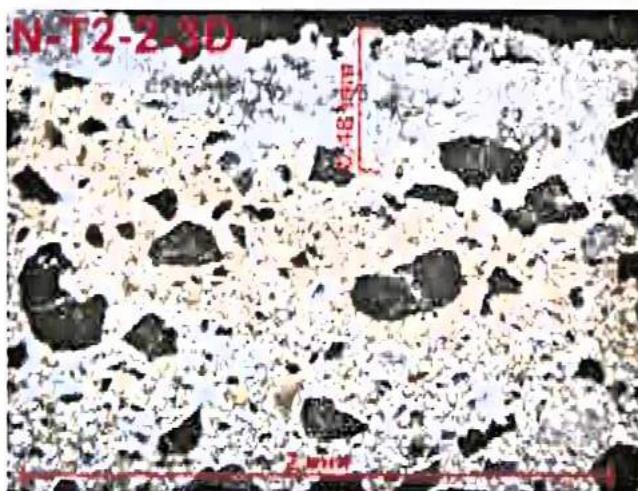
Bild A4.48: Detail 2 zu Bild A4.46: Am oberen Rand des Mörtels hat sich eine stark veränderte Zone gebildet. Sie erreicht eine Dicke von etwa 0,5 mm. Es ist davon auszugehen, dass Wechselwirkungen zwischen Zementmörtelbestandteilen und Bestandsmörteln stattgefunden haben. Möglich sind aber auch Veränderungen durch den Betrieb (elektrisches Feld) der genannten Anlage.
