Untersuchungsbericht Nr. B 16.14.007.01

Auftrag: Untersuchungen an den Natursteinfassaden

Objekt: Rathaus in Nordhausen

Auftraggeber: Stadt Nordhausen

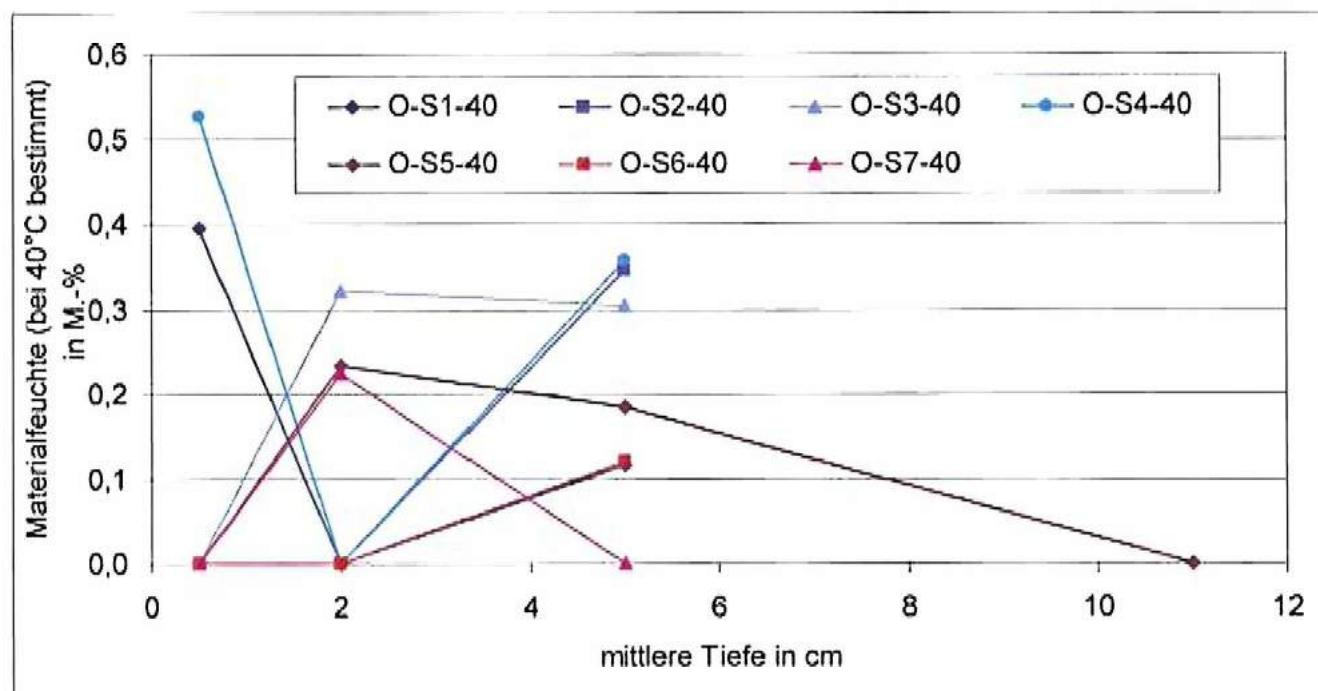
Abb. 3.1.1.3: Materialfeuchten (Bestimmung bei 40°C) in Bohrmehlproben aus Natursteinen an der Ostfassade – alle Probenahmestellen

Die Feuchtegehalte in den Natursteinen bewegen sich auf niedrigem Niveau. Eindeutige Trends sind nicht erkennbar.

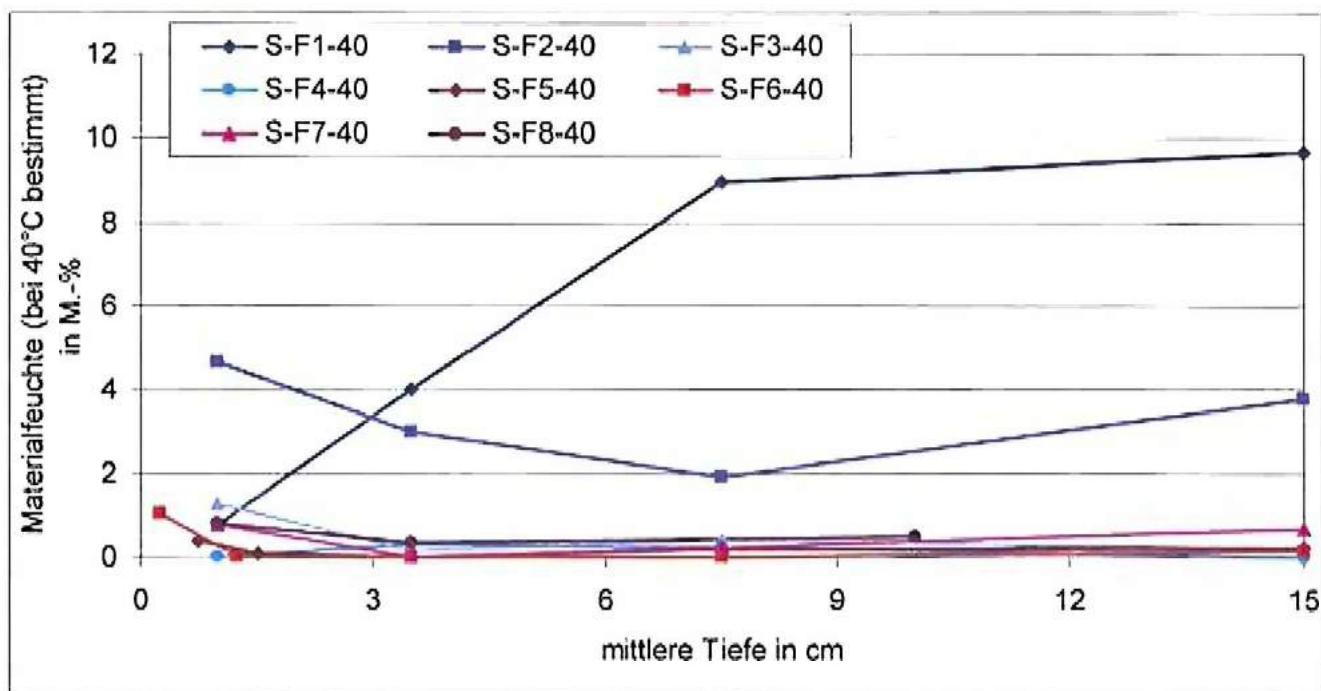
Abb. 3.1.1.5: Materialfeuchten (Bestimmung bei 40°C) in Bohrmehlproben aus Fugenbereichen an der Südfassade – alle Probenahmestellen

Es ergibt sich eine mit der Ostfassade vergleichbare Situation. Unmittelbar über dem Gelände sind die Feuchtegehalte im Mauerwerk (Mörtel) sehr hoch. Bis zur Sockeloberkante nehmen die Werte bereits deutlich ab und in den höheren Wandbereichen (siehe auch Abb. 3.1.1.5) sind keine relevanten Feuchtebelastungen im Bereich der Probeachse festzustellen.

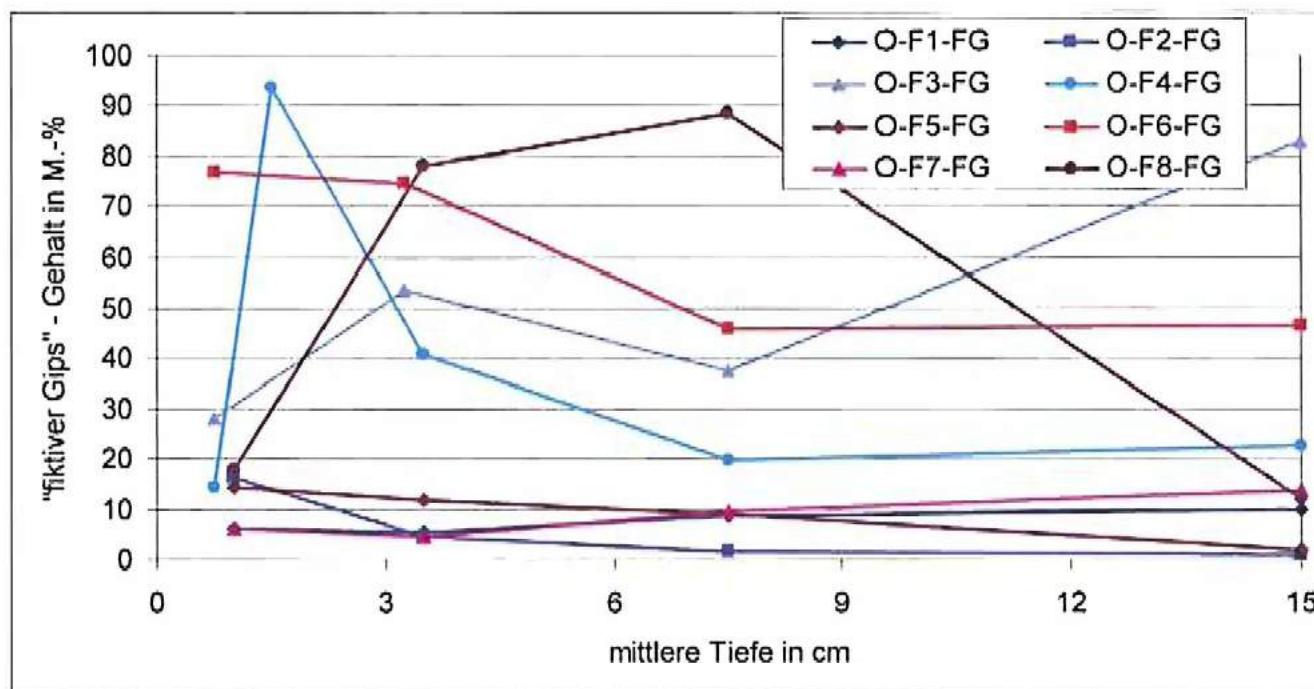
Abb. 3.1.1.8: Berechnete „fiktive Gips“-Gehalte in Bohrmehlproben aus Fugenbereichen an der Ostfassade – alle Probenahmestellen

Die Ergebnisse zeigen, dass oft mit sehr hohen Gipsgehalten in den Mörteln gerechnet werden muss. Einflüsse von Zwickelmaterial in den Fugenbereichen sind bei Bohrmehlproben nur schwer erfassbar. Es ist aber davon auszugehen, dass durch diese „Verdünnungseffekte“ auftreten können. In der Folge wären dann noch höhere Werte möglich.

Im Bereich des Sockels (Stellen O-F1-FG und O-F2-FG) sind die Werte deutlich geringer als im Mauerwerk darüber. Möglich ist hier die Verwendung anderer Mörtel im Vergleich zum Mauerwerk darüber. Es deutet sich an, dass im gesamten historischen Mauerwerk der Ostfassade mit Gipsmörteln als Mauer- und Verfugmörtel gerechnet werden muss. Im Mauerwerk unmittelbar unter dem Dachgesims sind andere Mörtel verbaut. Hier handelt es sich vermutlich um Erneuerungen der Mauerkrone und des Dachgesimses im Zusammenhang mit der Beseitigung von Kriegsfolgen.

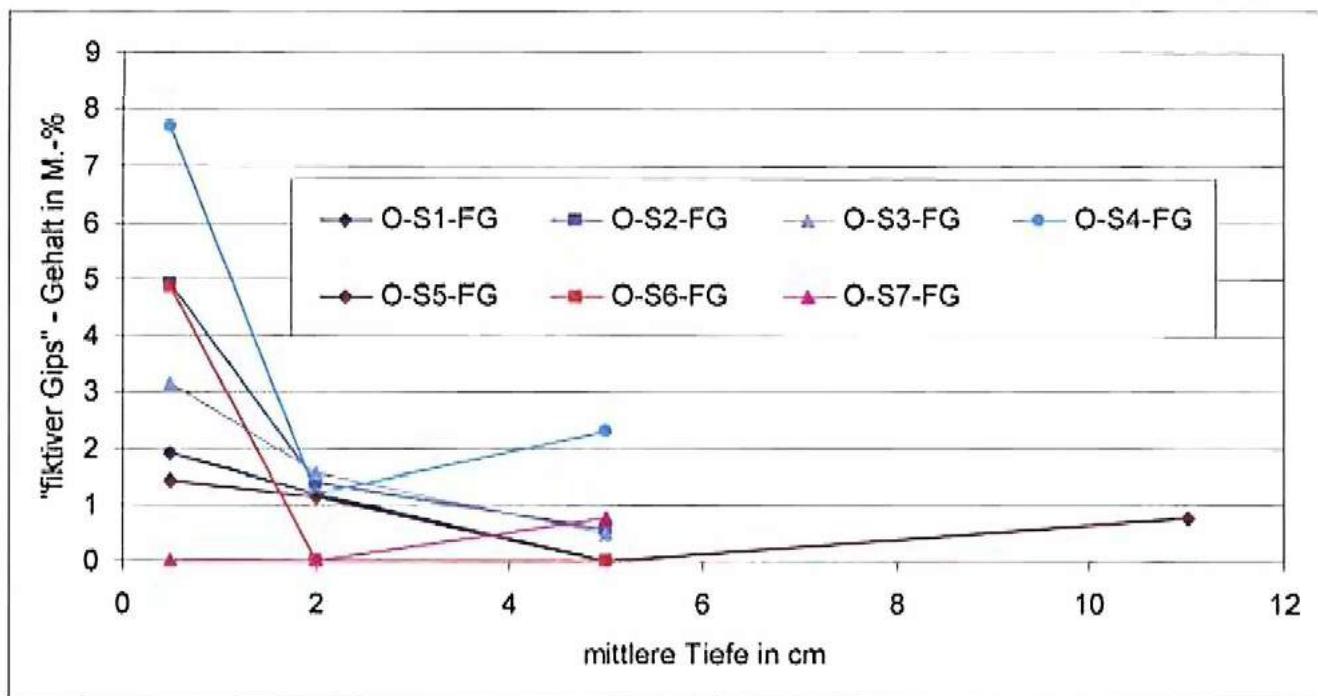
Abb. 3.1.1.9: Berechnete „fiktive Gips“-Gehalte in Bohrmehlproben aus Natursteinen an der Ostfassade – alle Probenahmestellen

In den Bohrmehlproben aus den Natursteinen der Ostfassade (siehe nachfolgende Abbildung) sind keine Gipsgehalte erwartet worden. Erstaunlich sind aber die Werte, die in den oberflächennah entnommenen Proben (bis etwa 1 cm Tiefe) erreicht werden. Lediglich in der Probe O-S7-FG aus dem Naturstein des Dachgesimses sind keine Gipsgehalte oberflächennah vorhanden. An allen beprobenen Natursteinen aus älteren Mauerwerksoberflächen und den Gesimsen sind höhere Gipsgehalte zu erwarten. Der Gips kann aus Luftschaudstoffen oder Umlagerungen von Mörtelbestandteilen aus Fugenbereichen stammen. Möglich ist aber auch anhaftender oder in die Oberflächen eingedrungener Gips aus alten gipsgebundenen Beschichtungen.

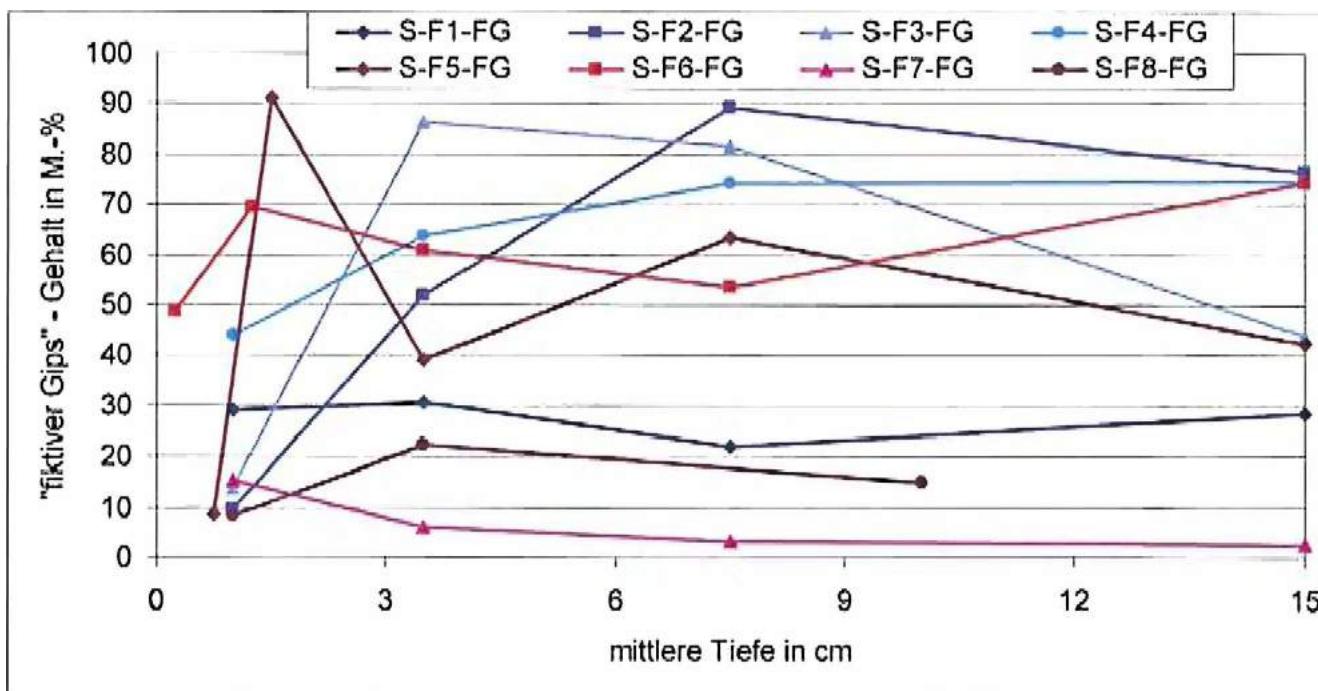
Abb. 3.1.1.10: Berechnete „fiktive Gips“-Gehalte in Bohrmehlproben aus Fugenbereichen an der Südfassade – alle Probenahmestellen

An der Südfassade ergibt sich eine mit der Ostfassade vergleichbare Situation. Es treten bereits im Sockelbereich (S-F2-FG) Gipsmörtel auf. Unmittelbar unter dem Dachgesims (S-F7-FG und S-F8-FG) ist die Situation mit der an der Ostfassade vergleichbar.

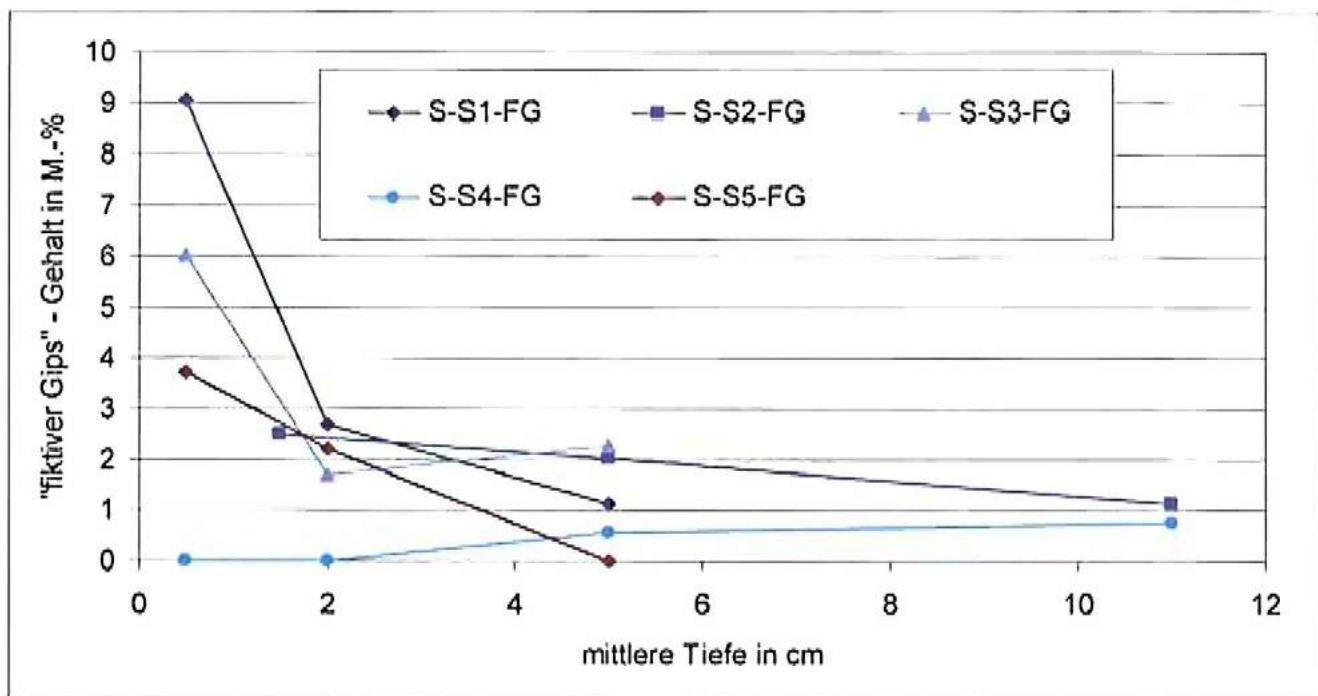
Abb. 3.1.1.11: Berechnete „fiktive Gips“-Gehalte in Bohrmehlproben aus Natursteinen an der Südfront – alle Probenahmestellen

Für die Bohrmehlproben aus den Natursteinen der Südfassade (siehe nachfolgende Abbildung) gelten auch die Aussagen der Ostfassade.

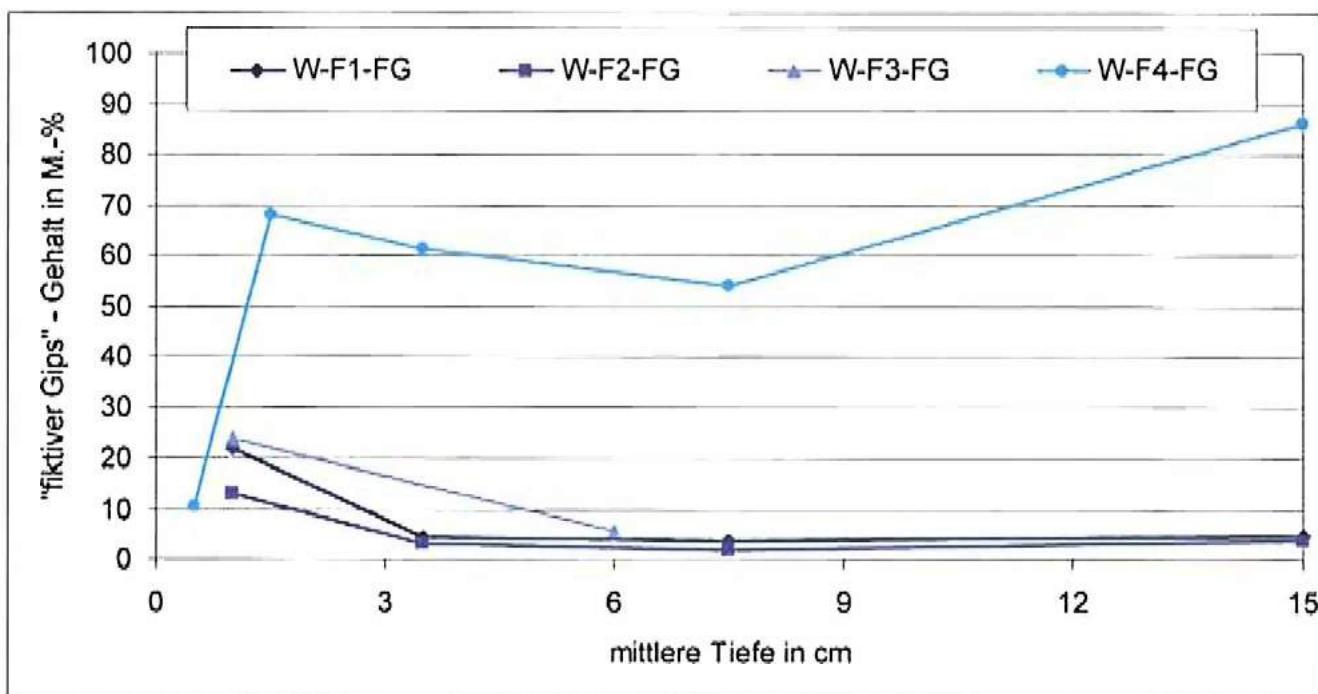
Abb. 3.1.1.12: Berechnete „fiktive Gips“-Gehalte in Bohrmehlproben aus Fugenbereichen an der Westfront – alle Probenahmestellen

Im Sockelbereich der Westfront (zumindest an der Probenahmeachse) wurden keine Gipsmörtel (Kriterium Gipsgehalt > 50 M.-%) nachgewiesen. Ob die Mörtel hier ausgewaschen sind oder durch andere im Zuge von Ausbesserungen ersetzt wurden, blieb unklar. Oberhalb des Sockels sind wie an den anderen Fassadenflächen Gipsmörtel im Mauerwerk nachweisbar.

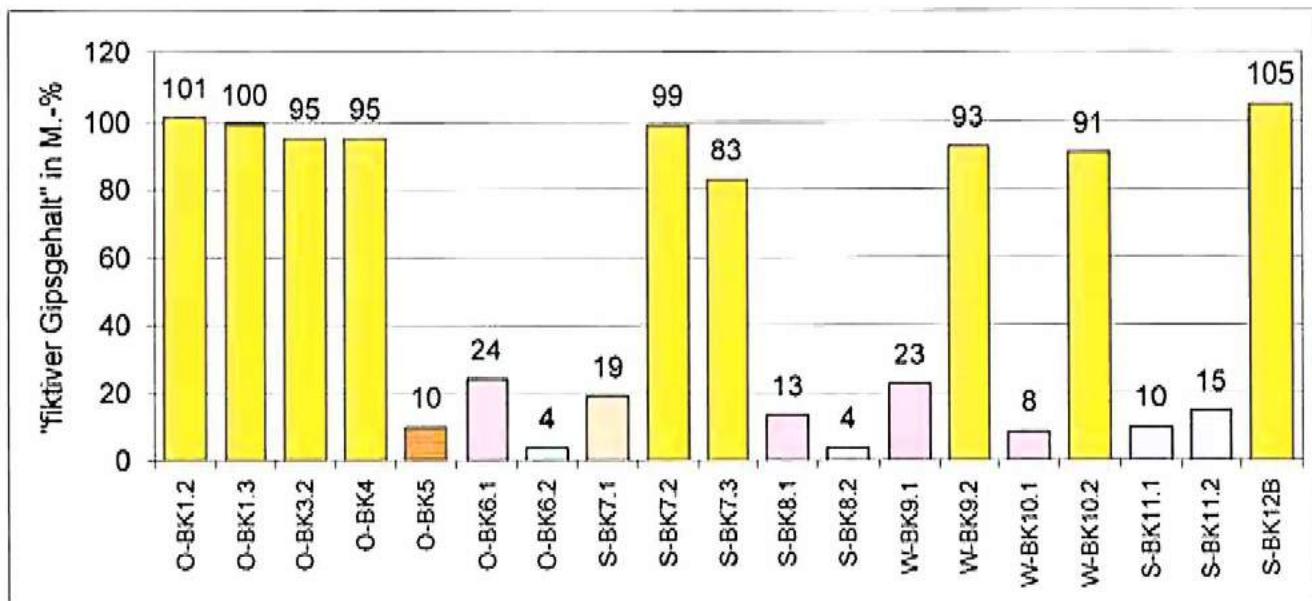
Abb. 3.1.2.1: Berechnete „fiktive Gips“-Gehalte in Mörtelproben aus Bohrkernmaterial

In allen Proben mit „fiktiven Gips“-Gehalten > 80 M.-% ist davon auszugehen, dass es sich um Gipsmörtel aus dem historischen Mauerwerksbestand handelt.

Für die Proben O-BK6.2 und S-BK8.2 ergeben sich noch geringere Werte. Bei beiden Proben handelt es sich um Mauermörtel aus höheren Wandbereichen. Diese Mörtel wurden vermutlich im Zusammenhang mit Reparaturen und der Beseitigung von Kriegsschäden eingesetzt. Auch hier sind ergänzende Untersuchungen erforderlich.

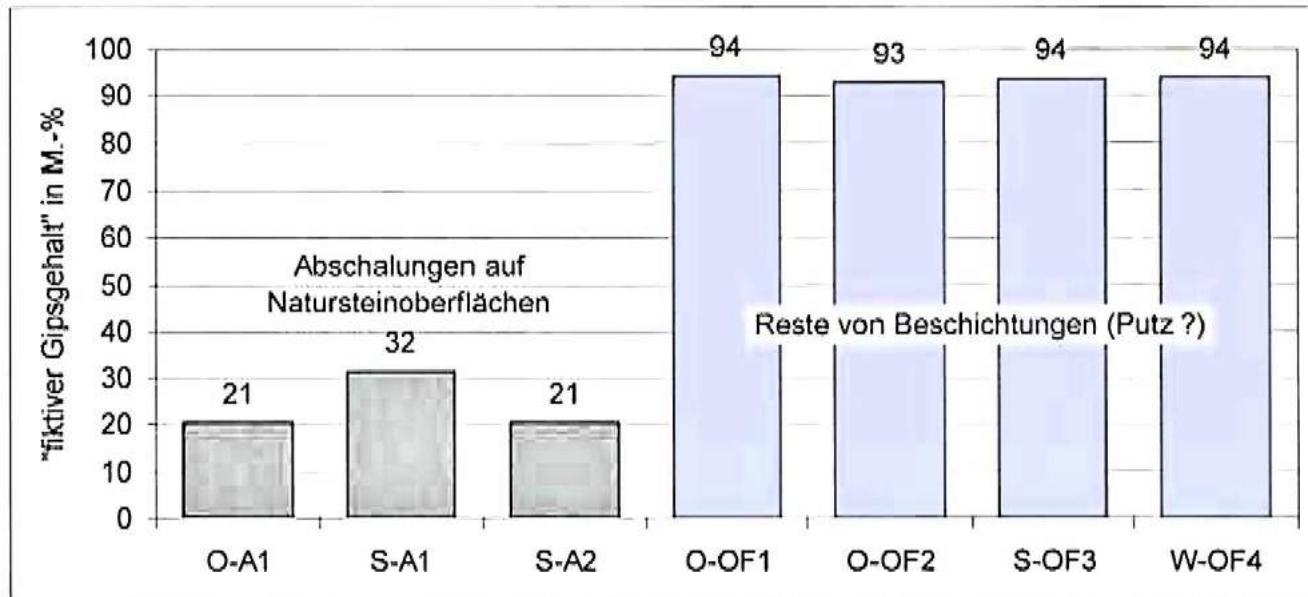
Abb. 3.1.3.1: Berechnete „fiktive Gips“-Gehalte in Anlagerungen und Mörteln auf Natursteinoberflächen

Anhand der Untersuchungen ergeben sich zwei Gruppen. Für die hier untersuchten Anlagerungen wurden „fiktive Gips“-Gehalte zwischen 20 und etwa 30 M.-% berechnet. Da die Materialien dünnenschichtig auflagen, können bei der Probenentnahme auch Steinabschalungen mit erfasst worden sein. Für die Putzreste konnten nahezu gleichmäßige „fiktive Gips“-Gehalte berechnet werden.

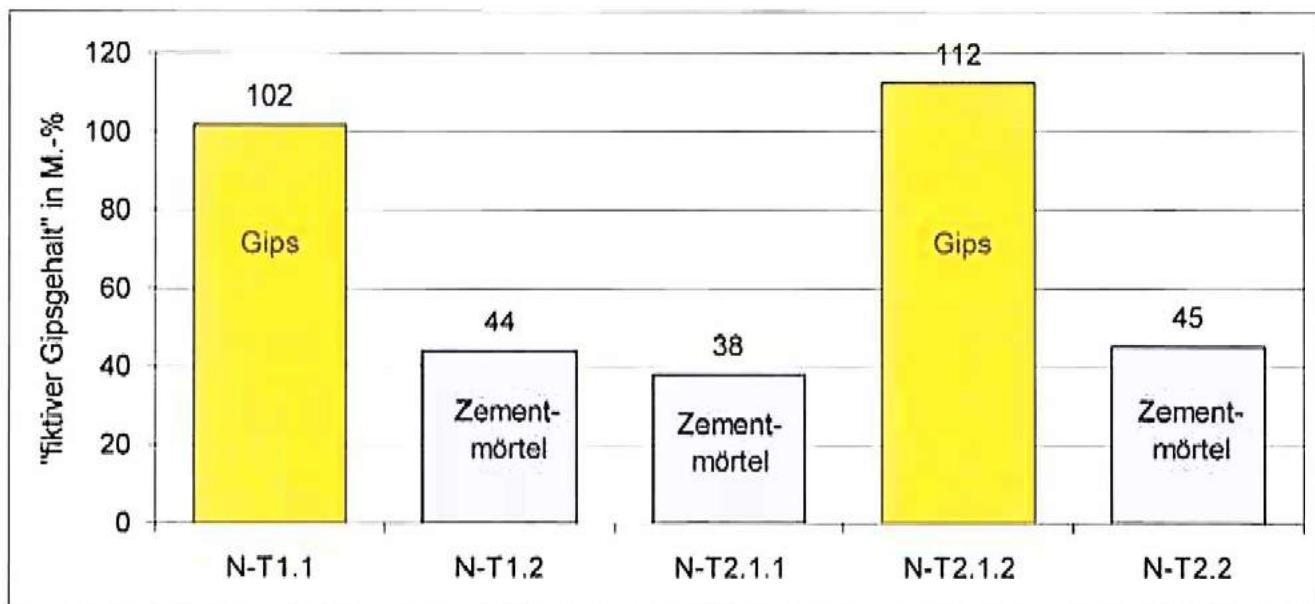
Abb. 3.1.4.1: Berechnete „fiktive Gips“-Gehalte in Mörtelproben, die in unmittelbarer Nähe der „Entfeuchtungsanlage“ entnommen wurden

Es fällt auf, dass sich „fiktive Gips“-Gehalte von > 100 M.-% ergeben. Auszugehen ist davon, dass möglicherweise andere hydratwasserreiche Verbindungen neben Gips zu diesem Ergebnis führten.

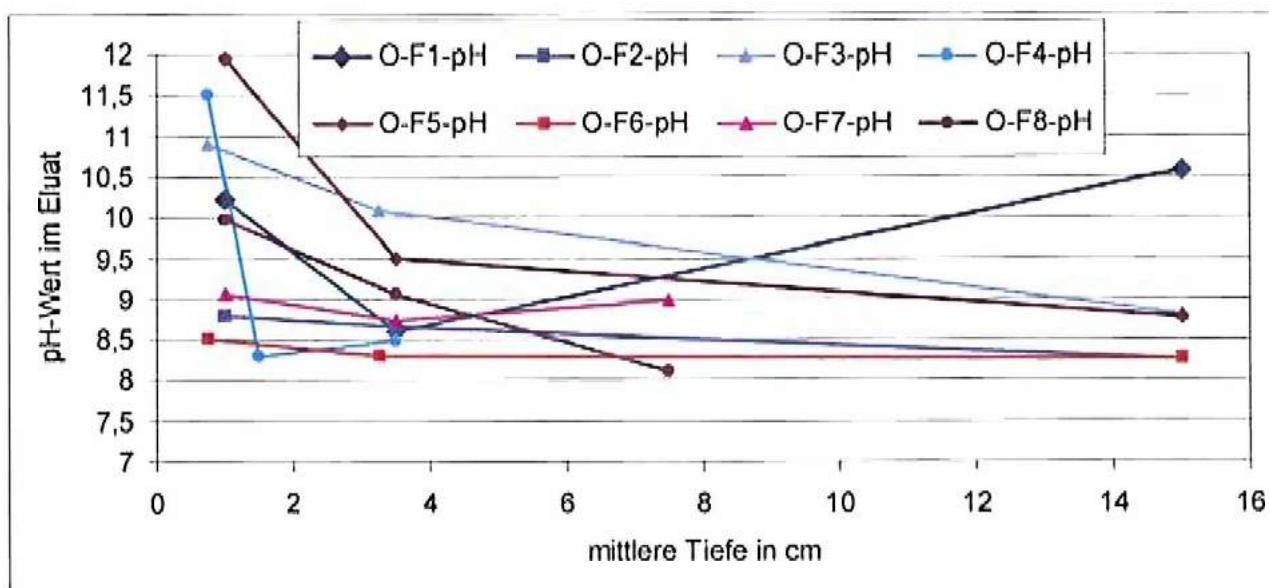
Abb. 3.2.1.1: pH-Werte in Eluaten aus Bohrmehlproben der Ostfassade – Mörtel aus Fugenbereichen

Hohe pH-Werte in den Eluaten von > 10 werden bevorzugt oberflächennah (Bereiche der Neuverfugung) und an der Stelle O-F1-pH auch in einer Tiefe von etwa 15 cm nachgewiesen. Auch hier sind Mörtel mit hydraulischen Bindemitteln aus jüngeren Reparatur- und Wiederaufbauphasen möglich.

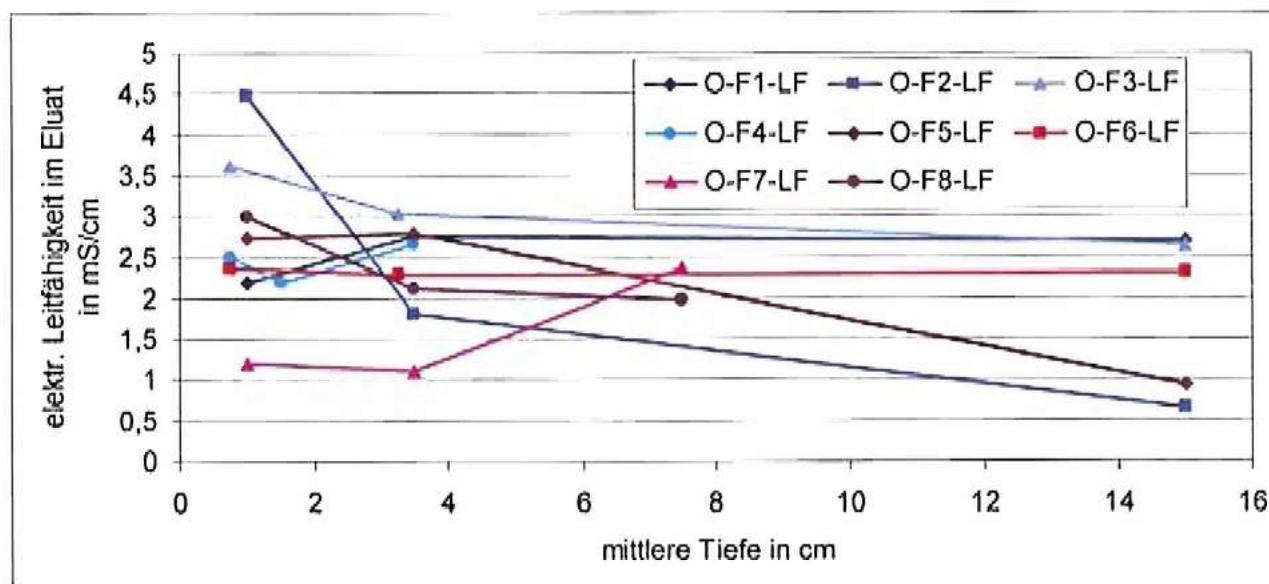
Abb. 3.2.1.2: Elektrische Leitfähigkeiten in Eluaten aus Bohrmehlproben der Ostfassade – Mörtel aus Fugenbereichen

Es deutet sich für die Bohrmehlproben aus den Fugenbereichen der Ostfassade eine Dominanz von elektrischen Leitfähigkeiten zwischen 2 und 3 mS/cm im Eluat an. Höhere Werte an den Oberflächen (z.B. O-F4-LF) sind teils auf hydraulische Bindemittelanteile zurückzuführen. Andererseits muss aber auch oberflächennah mit extremen Salzbelastungen (z.B. O-F2-LF) gerechnet werden.

Ein Abfall der Werte für die elektrischen Leitfähigkeiten im Eluat unter 2,2 mS/cm kann auch bedeuten, dass neben Mörtelbestandteilen höhere Anteile an Steinmaterial von den Fugenflanken oder Material von Zwickeln in der Probe mit enthalten sind.

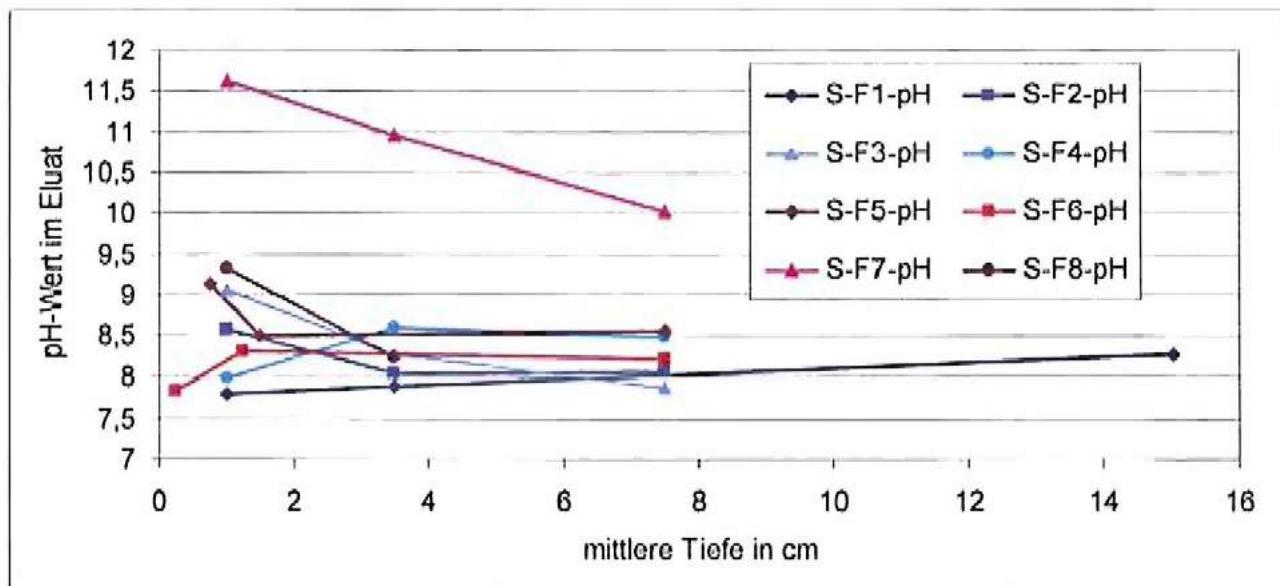
Abb. 3.2.1.3: pH-Werte in Eluaten aus Bohrmehlproben der Südfassade – Mörtel aus Fugenbereichen

Für die hier untersuchten Bohrmehlproben aus Fugenbereichen der Südfassade zeigen die pH-Werte in den Eluaten fast aller Proben (außer S-F7-pH) an, dass die elektrischen Leitfähigkeiten in den Eluaten als Maß für die Gesamtsalzbelastungen verwendet werden können.

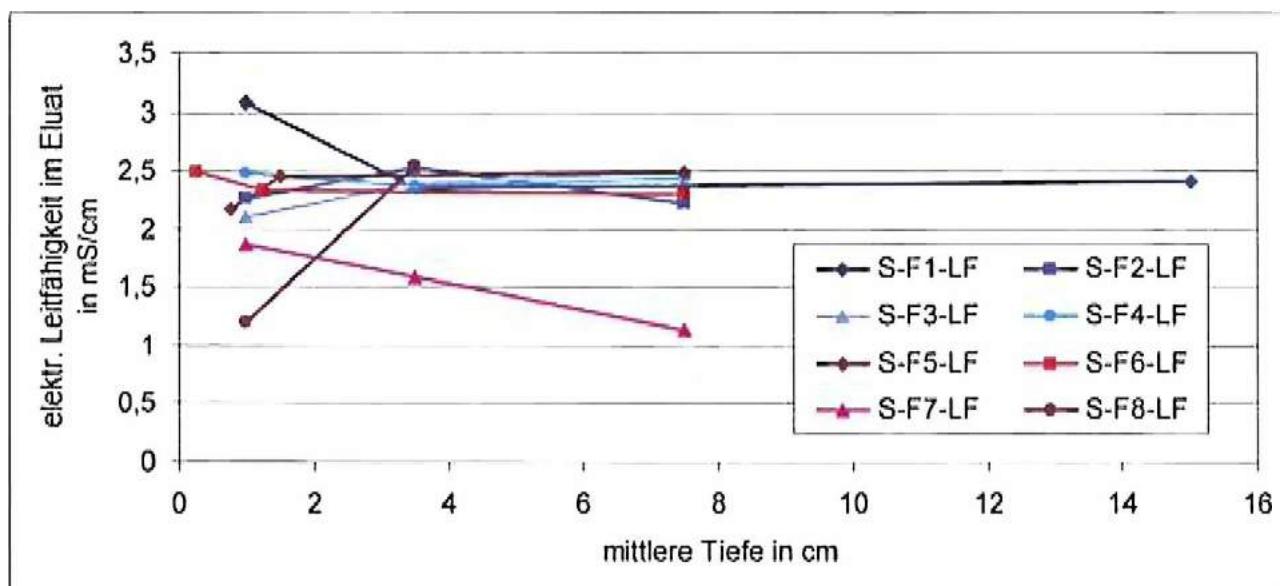
Abb. 3.2.1.4: Elektrische Leitfähigkeiten in Eluaten aus Bohrmehlproben der Südfassade – Mörtel aus Fugenbereichen

Die elektrischen Leitfähigkeiten fast aller Proben (außer S-F7-LF) erreichen Leitfähigkeitswerte zwischen 2 und 2,5 mS/cm. Oberflächennah kommt es zu Abweichungen zu höheren (S-F1-LF) und zu niedrigeren Werten (S-F8-LF).

Außer an der Stelle S-F7 muss auf der Südfassade an allen hier untersuchten Probenahmestellen mit gipshaltigen Mörteln im Mauerwerk gerechnet werden. Zusätzlich ist von Salzbelastungen in relevanten Größenordnungen auszugehen.

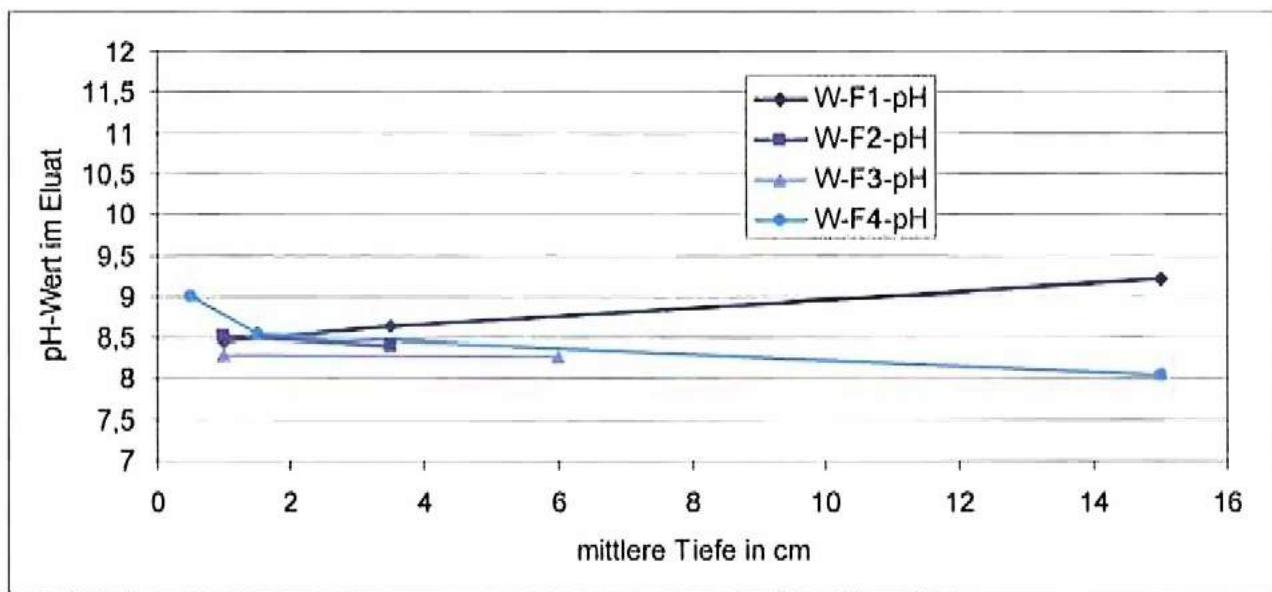
Abb. 3.2.1.5: pH-Werte in Eluaten aus Bohrmehlproben der Westfassade –
Mörtel aus Fugenbereichen

Für die hier untersuchten Bohrmehlproben aus Fugenbereichen der Westfassade zeigen die pH-Werte in den Eluaten aller Proben an, dass die elektrischen Leitfähigkeiten in den Eluaten als Maß für die Gesamtsalzbelastungen verwendet werden können.

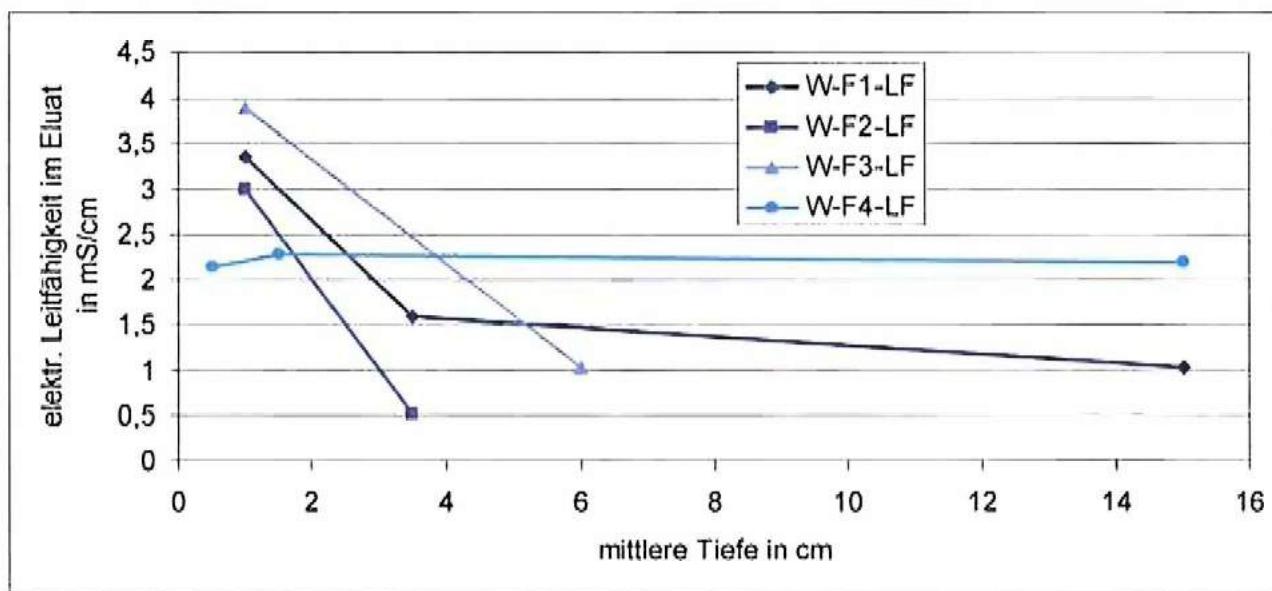
Abb. 3.2.1.6: Elektrische Leitfähigkeiten in Eluaten aus Bohrmehlproben der Westfassade –
Mörtel aus Fugenbereichen

Für die Bohrmehlproben aus dem Sockelbereich (W-F1-LF bis W-F3-LF) werden ab etwa 2 cm Tiefe unter der Wandoberfläche in den Eluaten elektrische Leitfähigkeiten deutlich unter 2,2 mS/cm gemessen. In den Eluaten der Proben W-F4-LF werden Werte von etwa 2,2 bis 2,3 mS/cm erreicht. Somit ist dort von gipshaltigen Mörteln auszugehen. In den unteren Wandbereichen (Sockel) waren im hier untersuchten Tiefenbereich die Mörtel stark ausgewittert. Möglich ist, dass hier erst in größerer Tiefe Gipsmörtel vorhanden sind oder andere Mörtel zum Einsatz kamen.

Oberflächennah ist an den Probenahmestellen des Sockels mit hohen Gipsgehalten und / oder Salzbelastungen in den Verfugmörteln zu rechnen.

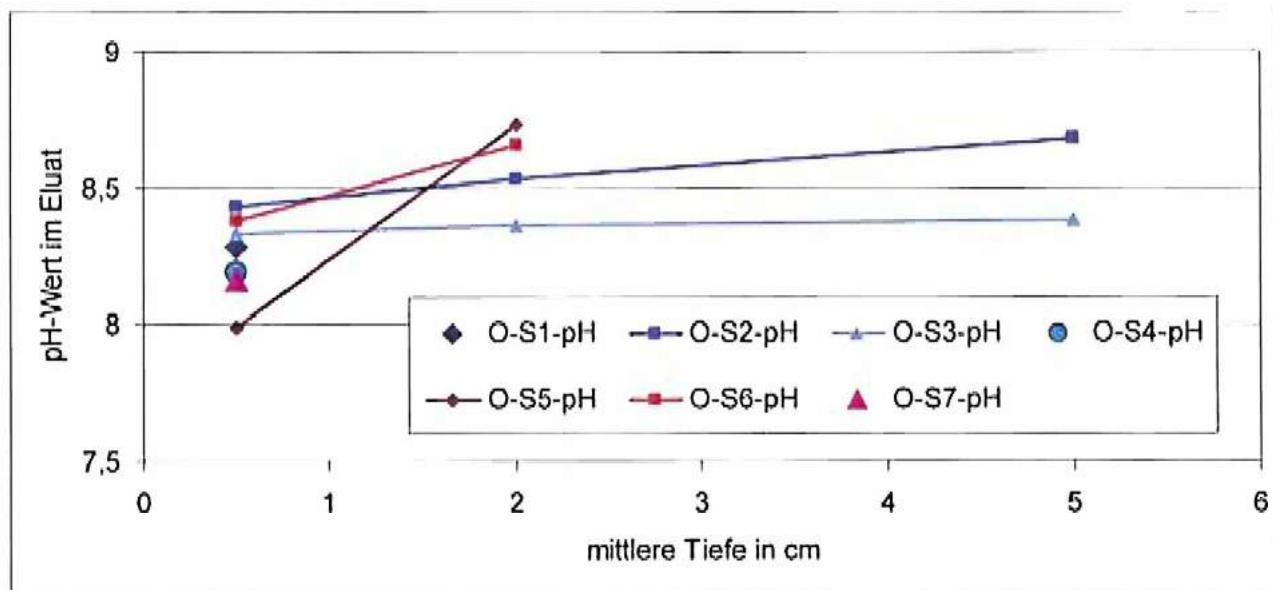
Abb. 3.2.1.7: pH-Werte in Eluat aus Bohrmehlproben der Ostfassade – Natursteine

Für die hier untersuchten Bohrmehlproben aus Natursteinen der Ostfassade zeigen die pH-Werte in den Eluaten aller Proben an, dass die elektrischen Leitfähigkeiten in den Eluatens als Maß für die Gesamt-salzbelastungen verwendet werden können.

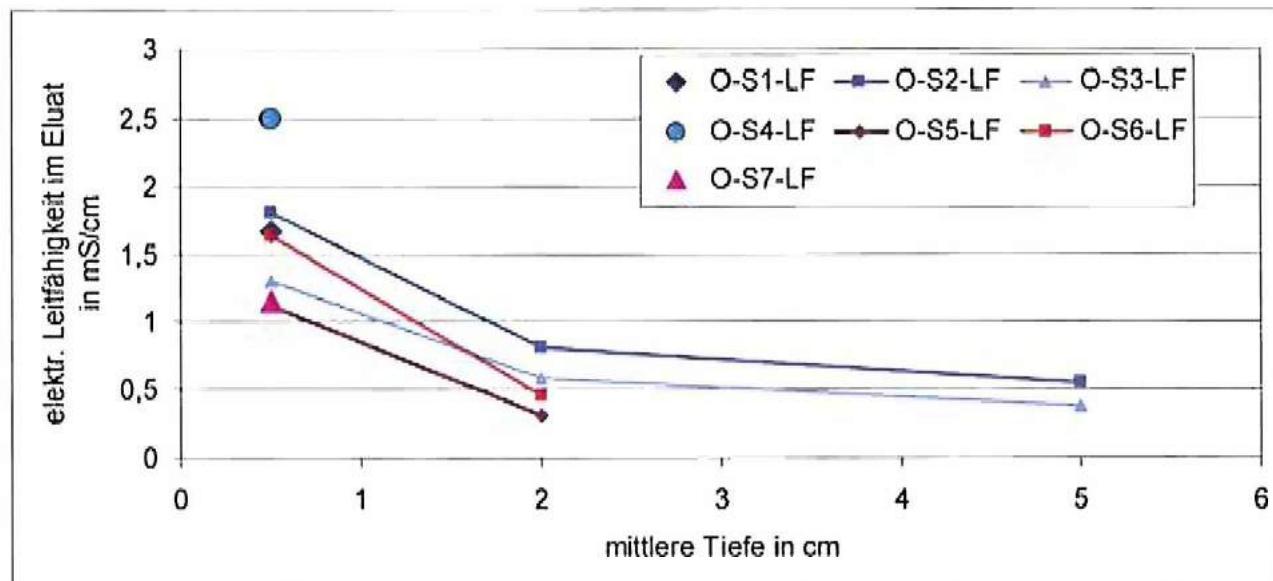
Abb. 3.2.1.8: Elektrische Leitfähigkeiten in Eluat aus Bohrmehlproben der Ostfassade – Natursteine

Es ist festzustellen, dass die Leitfähigkeiten in Eluaten aus oberflächennah entnommenen Proben immer deutlich höher sind als die aus tieferen Stellen.

Auffällig ist auch, dass bei den Carbonatgesteinen in Eluaten oberflächennah entnommener Proben ähnlich hohe elektrische Leitfähigkeiten gemessen wurden. Hier besteht der Verdacht, dass es sich um Reste von gipshaltigen Putzmörteln und / oder Schlämmen, die in die Steinstrukturen eingedrungen waren, handelt.

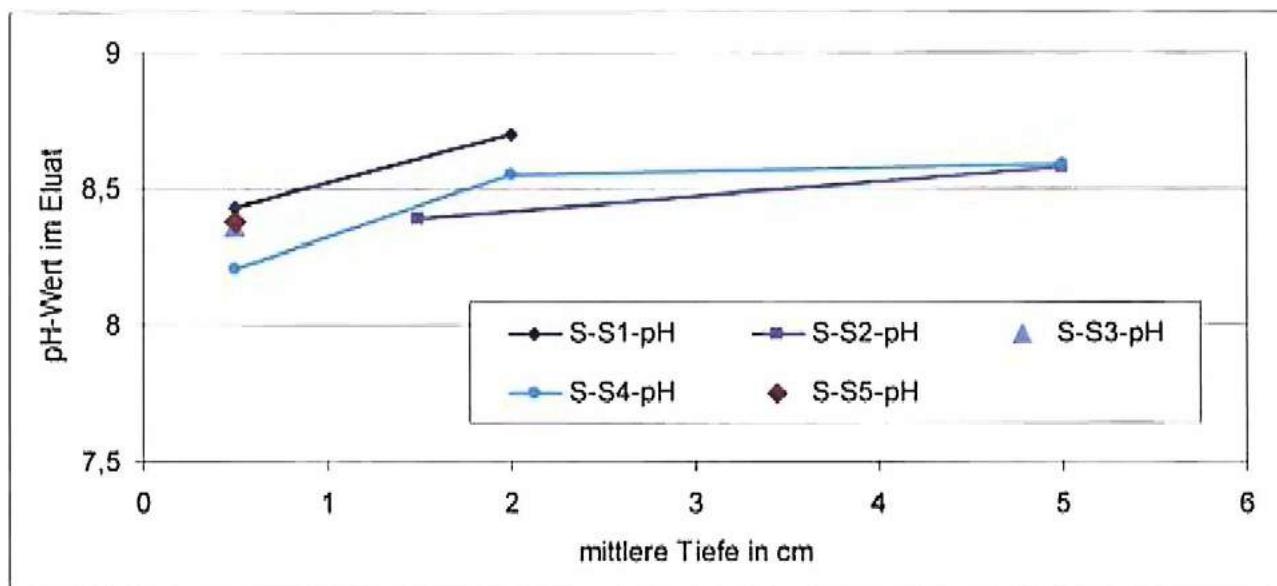
Abb. 3.2.1.9: pH-Werte in Eluaten aus Bohrmehlproben der Südfassade – Natursteine

Für die hier untersuchten Bohrmehlproben aus Natursteinen der Südfassade zeigen die pH-Werte in den Eluaten aller Proben an, dass die elektrischen Leitfähigkeiten in den Eluaten als Maß für die Gesamt-salzbelastungen verwendet werden können.

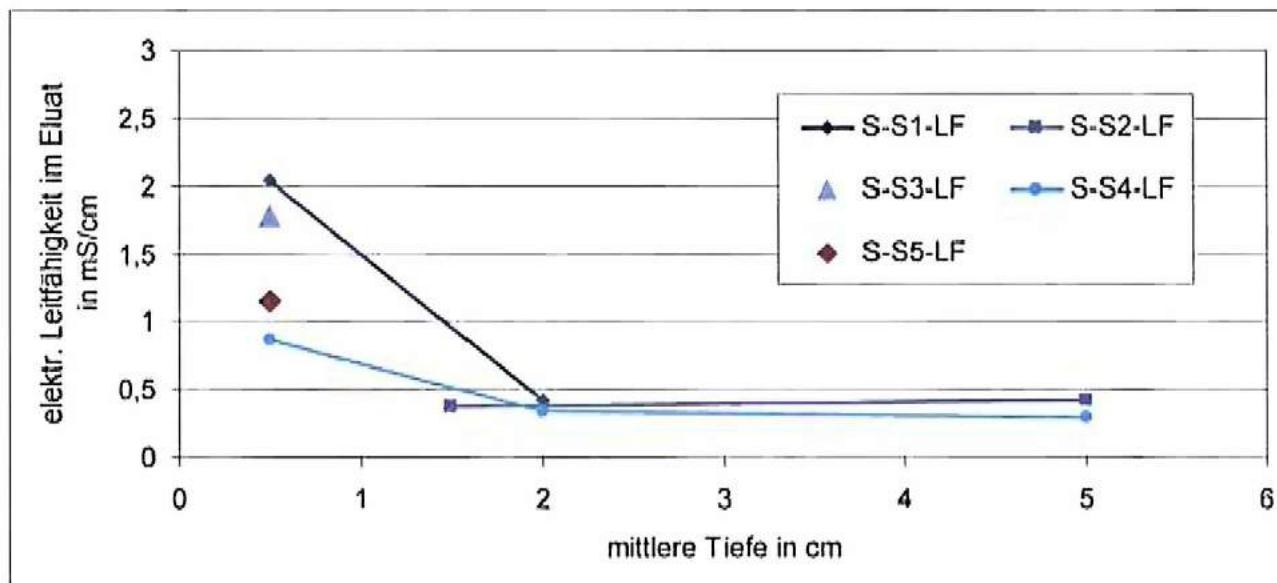
Abb. 3.2.1.10: Elektrische Leitfähigkeiten in Eluaten aus Bohrmehlproben der Südfassade – Natursteine

Die Eluate der Proben S-S2-LF und S-S4-LF stammen aus Sandsteinen. Es ist zu erkennen, dass in den Eluaten aus oberflächennah entnommenen Proben der Carbonatgesteine deutlich höhere Leitfähigkeiten auftreten. Auch hier kann davon ausgegangen werden, dass es sich um Reste von gipshaltigen Putzmörteln und / oder Schlämmen, die oberflächennah in die Steinstrukturen eingedrungen waren, handelt.

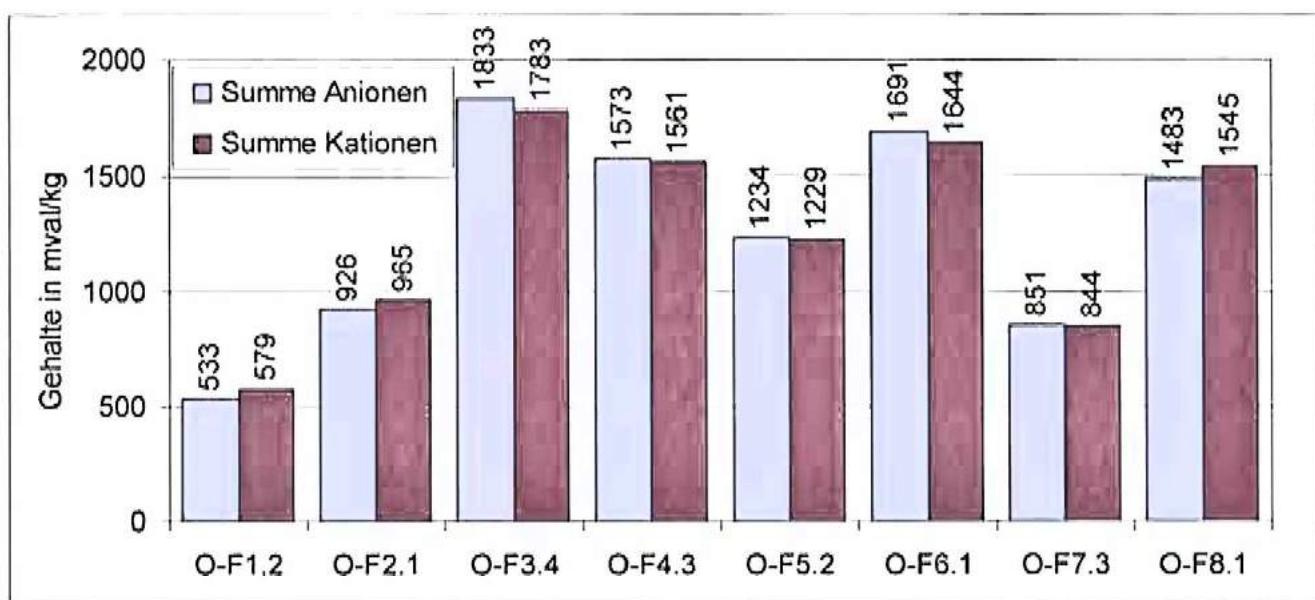
Abb. 3.2.1.11: Summen der An- und Kationen in Bohrmehlproben der Ostfassade – Fugenbereiche

Für die ausgewählten Proben aus Fugenbereichen der Ostfassade können ausgewogene Verhältnisse zwischen den Summen der wasserlöslichen An- und Kationen nachgewiesen werden. Die wesentlichen An- und Kationen sind somit analytisch erfasst worden.

Bemerkenswert ist auch, dass in der Probe O-F8.1 ein erhöhter Anteil an Alkalichloriden vorhanden ist. Die Herkunft ist hier aber nicht klar feststellbar, möglich sind Umlagerungen von Salzen aus Holzschutzmitteln aus der Dachkonstruktion. Oberhalb der Probenahmestelle waren Schäden am Dach, die einen Feuchteintrag und damit verbundenen Salzumlagerungen begünstigen, vorhanden.

Auffällig sind die oft erhöhten Gehalte an wasserlöslichem Magnesium. In der Umgebung Nordhausens stehen dolomithaltige Carbonatgesteine an. Diese sind auch als Natursteinmaterial am Rathaus verbaut. Dolomitanteile können auch als Nebenbestandteile in den Gipsrohstoffen enthalten sein. Im Laufe der Zeit können die genannten Bestandteile z.B. mit Gips bei Feuchteeinwirkungen unter Bildung von leicht in Wasser löslichen Magnesiumsulfaten reagieren.

Erhöhte Gehalte an löslichem Kalium sind vor allem in Proben aus zementhaltigen Verfugungen (O-F6.1, O-F8.1) vorhanden. Kaliumverbindungen sind in Portlandzementen als typische Bestandteile enthalten. Es kann zu Anreicherungen mit Feuchtetransporten in den Verfugmörteln gekommen sein.

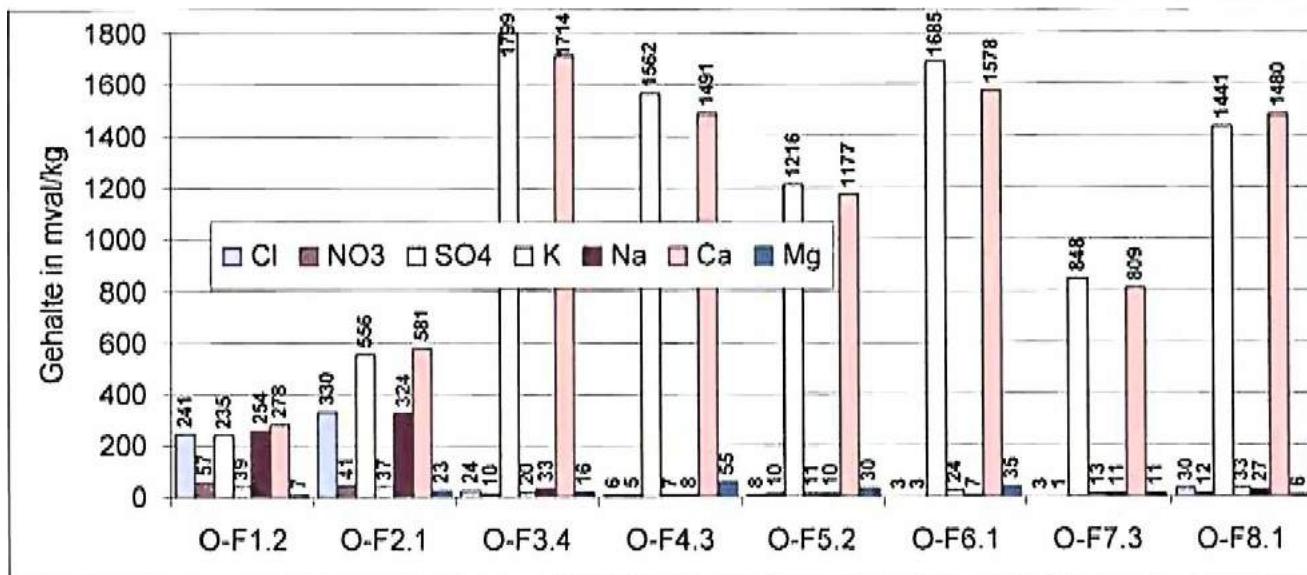
Abb. 3.2.1.12: An- und Kationen in Bohrmehlproben der Ostfassade – Fugenbereiche

In allen Proben dominieren die Calcium– und Sulfationen. Gips als Bindemittel ist in den meisten Proben vorhanden. In der Probe O-F7.3 kann Gips vom Fugenrand eines Gipssteines mit in die Probe gelangt sein. In die Proben O-F1.2 und O-F2.1 kann durch den Kontakt der Verfugmörtel zum Gipsmauermörtel Gips eingetragen worden sein. Ein gewisser Anteil des Gipses kann in den beiden genannten Proben auch aus dem als Bindemittel enthaltenen Zement stammen.

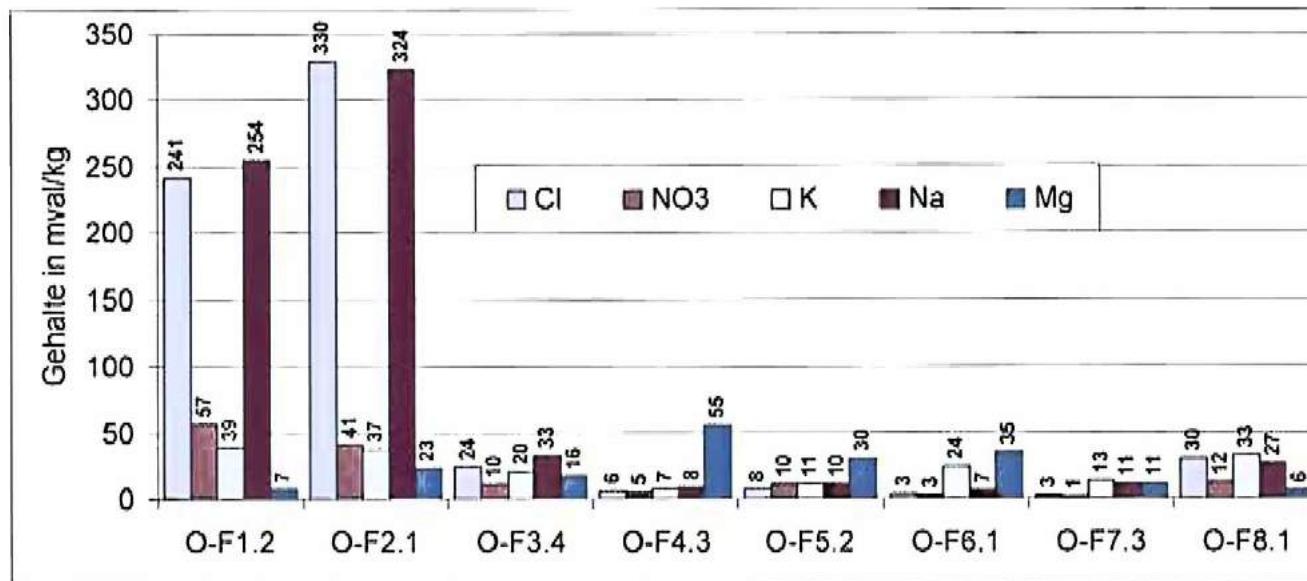
Abb. 3.2.1.13: Auswahl von An- und Kationen in Bohrmehlproben der Ostfassade – Fugenbereiche

In den Proben O-F1.2 und O-F2.1 sind extrem hohe Gehalte an Natrium und Chlorid nachweisbar. Es handelt sich um Proben von den unteren Probenahmestellen am Sockel. Hier muss von massiven Streusalzeinträgen in die Mörtel und in das Mauerwerk ausgegangen werden. Der Streusalzeinfluss ist selbst in einer Höhe von 1,5 m über dem Gelände (Probe O-F3.4) in einer Tiefe von etwa 15 cm noch nachweisbar.

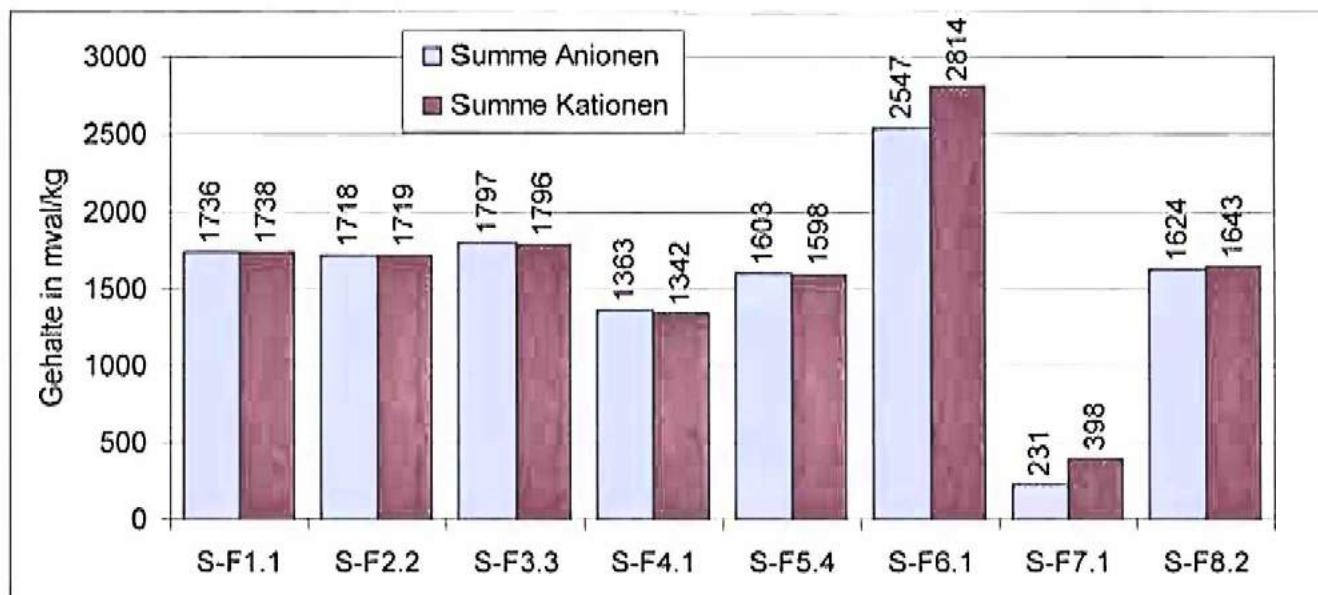
Abb. 3.2.1.14: Summen der An- und Kationen in Bohrmehlproben der Südfassade – Fugenbereiche

Für die ausgewählten Proben aus Fugenbereichen der Südfassade können überwiegend ausgewogene Verhältnisse zwischen den Summen der wasserlöslichen An- und Kationen nachgewiesen werden. Die wesentlichen An- und Kationen sind somit analytisch erfasst worden.

Für die Proben S-F6.1 und S-F7.1 ergeben sich in der Summe Kationenüberschüsse. In der Probe S-F6.1 müssen neben den hier analysierten Anionen (Sulfat, Chlorid, Nitrat) noch andere Anionen (z.B. Carbonate) vorhanden sein. In der Probe S-F7.1 ist davon auszugehen, dass hohe Gehalte an Calciumhydroxid – der pH-Wert im Eluat erreichte 11,61 – enthalten sind.
