Untersuchungsbericht Nr. B 16.14.007.01

Auftrag: Untersuchungen an den Natursteinfassaden

Objekt: Rathaus in Nordhausen

Auftraggeber: Stadt Nordhausen

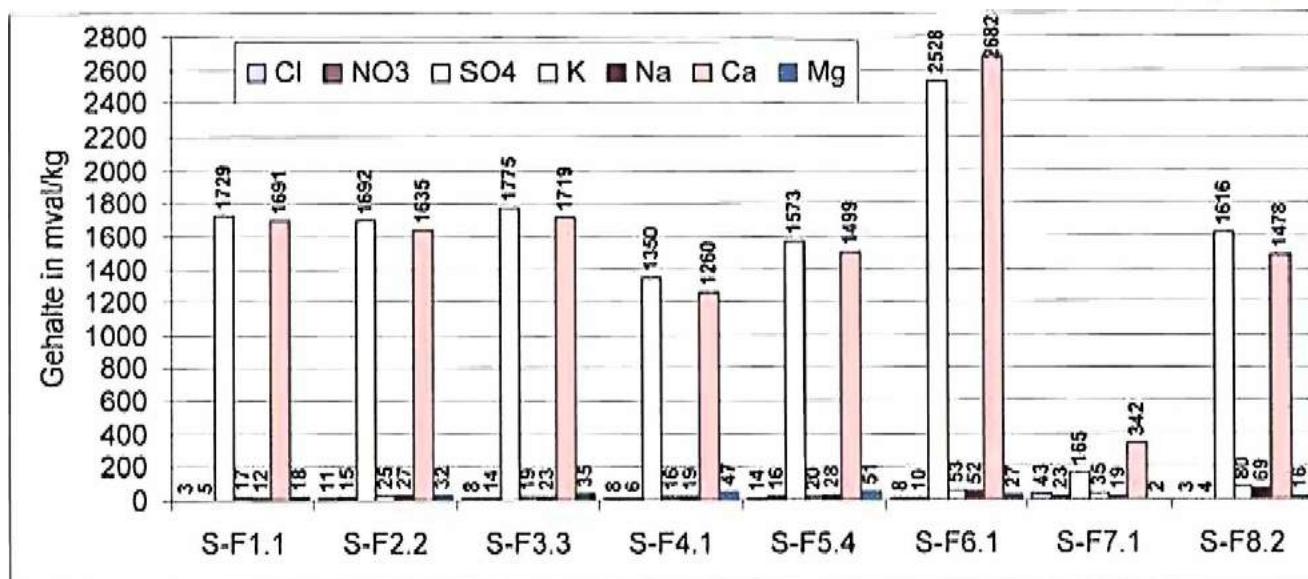
Abb. 3.2.1.15: An- und Kationen in Bohrmehlproben der Südfassade – Fugenbereiche

In allen Proben dominieren die Calcium- und Sulfationen. Gips als Bindemittel ist in fast allen Proben vorhanden. In der Probe S-F7.1 kann ein gewisser Anteil des Gipses auch aus dem als Bindemittel enthaltenen Zement stammen. Der Calciumüberschuss in dieser Probe bestätigt das Vorhandensein von Calciumhydroxid.

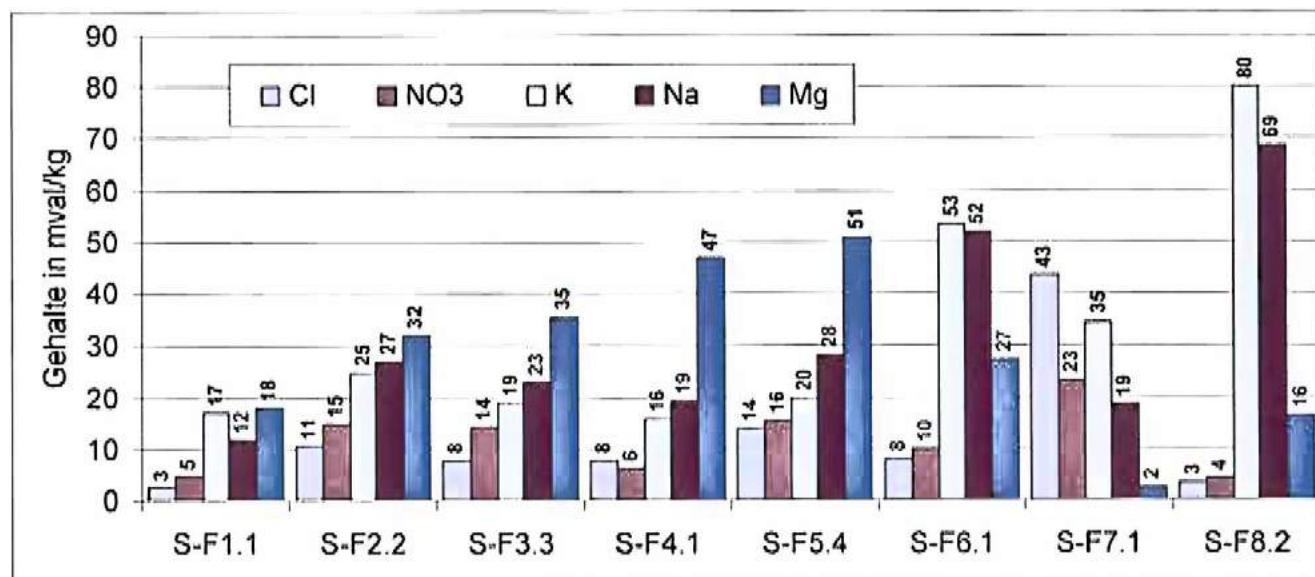
Abb. 3.2.1.16: Auswahl von An- und Kationen in Bohrmehlproben der Südfassade – Fugenbereiche

Im Vergleich zu den Proben von der Ostseite sind hier in den Proben aus dem Sockelbereich deutlich geringere Gehalte an Chloriden und Nitraten vorhanden. Im Bereich der Probenahmestellen scheinen keine oder nur geringe Streusalzeinwirkungen vorzuliegen.

Auffällig sind die in der Summe sehr hohen Gehalte an Alkalichloriden und -nitraten in der Probe S-F7.1. Hier deuten sich ebenfalls Parallelen zur Ostseite an. Nicht auszuschließen sind Einträge, die mit Kriegsschäden oder deren Beseitigung in Zusammenhang stehen. In diesem Zusammenhang sind auch die extrem hohen Gehalte an Alkalien in den Proben S-F6.1 und S-F8.2 zu sehen.

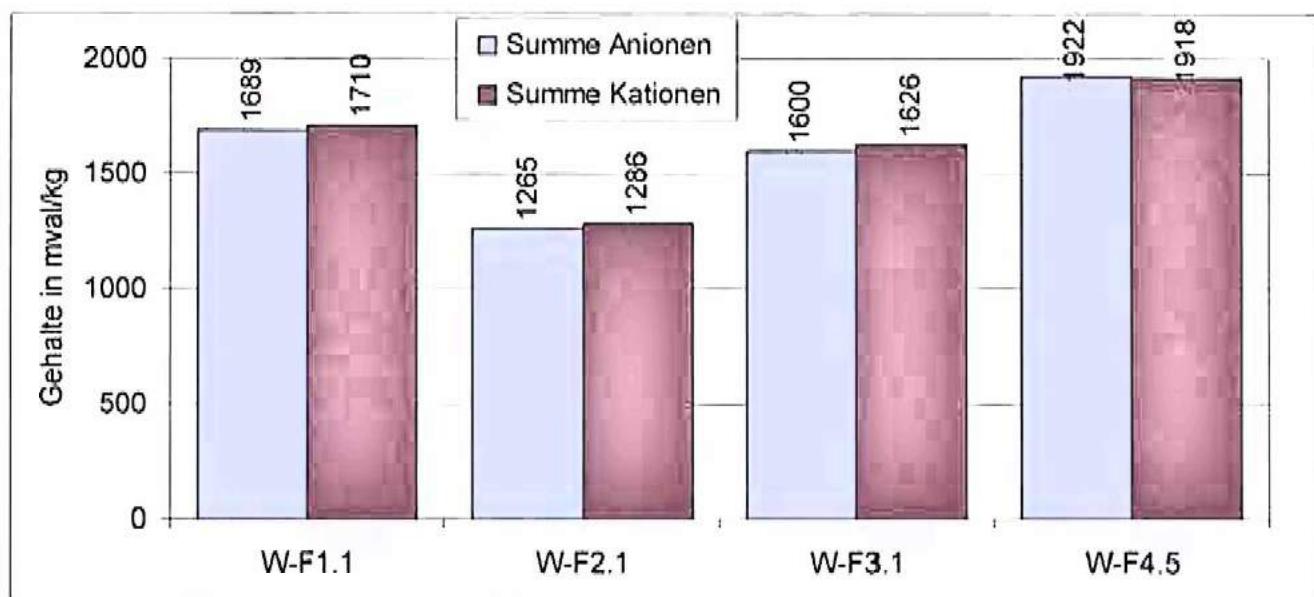
Abb. 3.2.1.17: Summen der An- und Kationen in Bohrmehlproben der Westfassade – Fugenbereiche

Für die ausgewählten Proben aus Fugenbereichen der Westfassade können ausgewogene Verhältnisse zwischen den Summen der wasserlöslichen An- und Kationen nachgewiesen werden. Die wesentlichen An- und Kationen sind somit analytisch erfasst worden.

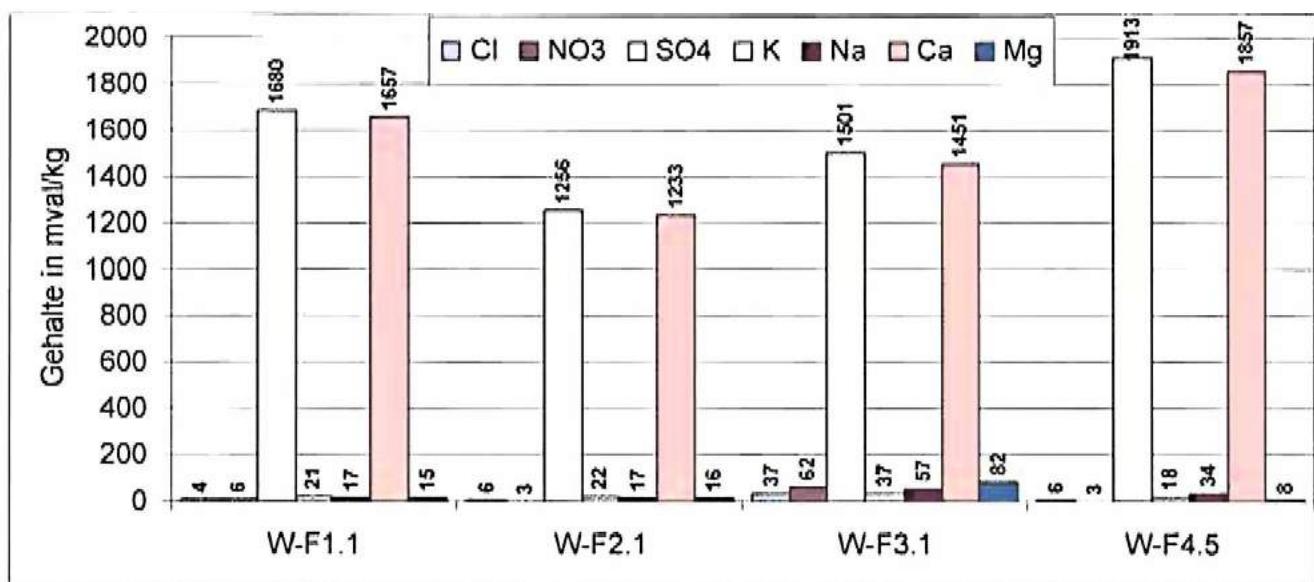
Abb. 3.2.1.18: An- und Kationen in Bohrmehlproben der Westfassade – Fugenbereiche

In allen Proben dominieren die Calcium- und Sulfationen. Gips als Bindemittel ist in den meisten Proben vorhanden.

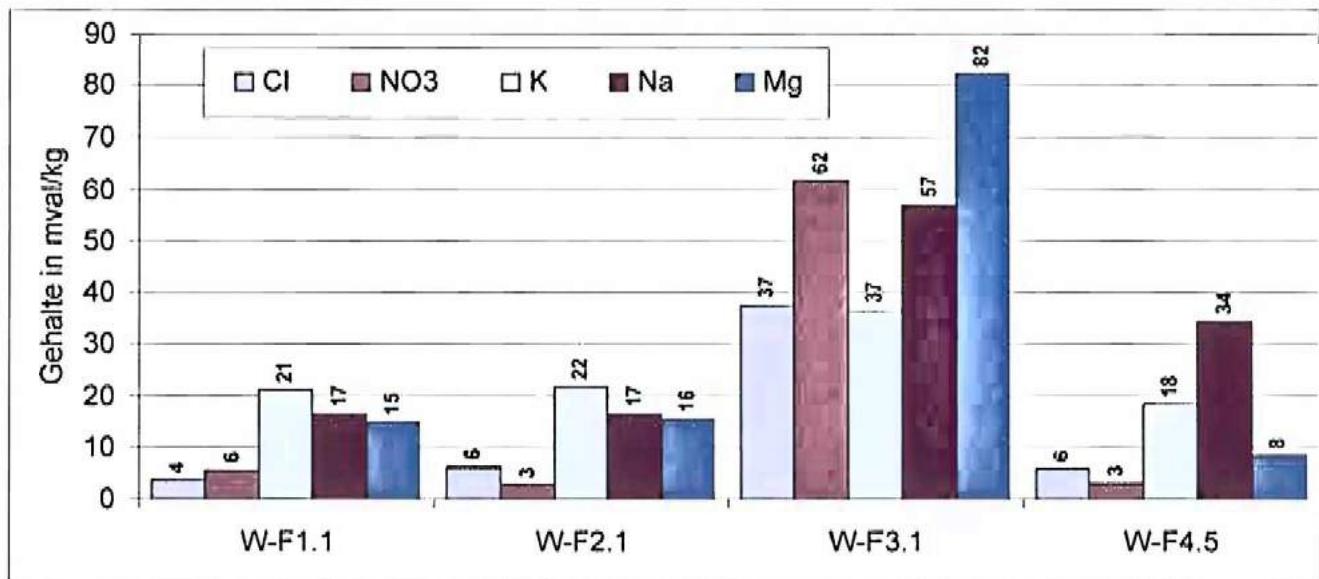
Abb. 3.2.1.19: Auswahl von An- und Kationen in Bohrmehlproben der Westfassade – Fugenbereiche

Für die Proben aus dem Sockelbereich (W-F1.1 bis W-F1.3) kann festgestellt werden, dass mit der Probenahmehöhe die Gehalte an in Wasser löslichen Ionen deutlich zunehmen. Hier zeichnen sich ein direkter Zusammenhang zu Feuchteeinträgen und die Umlagerung von Salzen in Verdunstungshorizonten an Mauerwerksoberflächen ab. In der Probe W-F3.1 sind extreme Belastungen mit leicht in Wasser löslichen Salzen (Alkalichloride und –nitrate sowie Magnesiumsulfat) vorhanden.

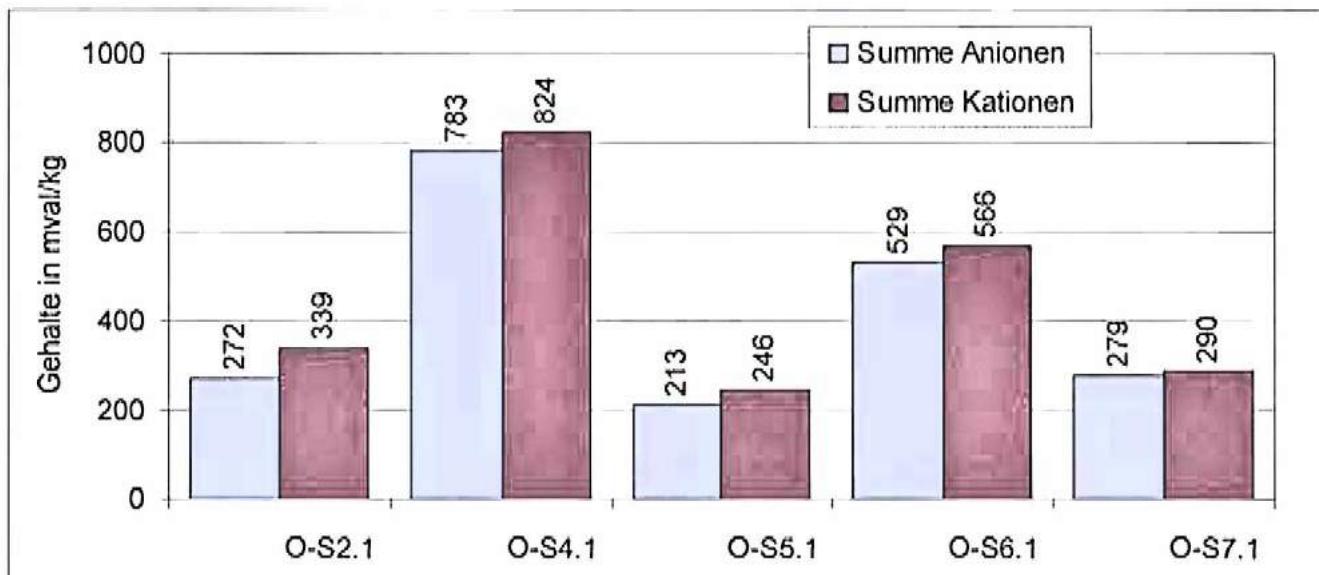
Abb. 3.2.1.20: Summen der An- und Kationen in Bohrmehlproben der Ostfassade – Natursteine

Für die ausgewählten Proben aus Natursteinen der Ostfassade können überwiegend leichte Überschüsse an Kationen nachgewiesen werden. Neben den hier analysierten Anionen (Sulfat, Chlorid, Nitrat) müssen noch andere Anionen (z.B. Carbonate) vorhanden sein.

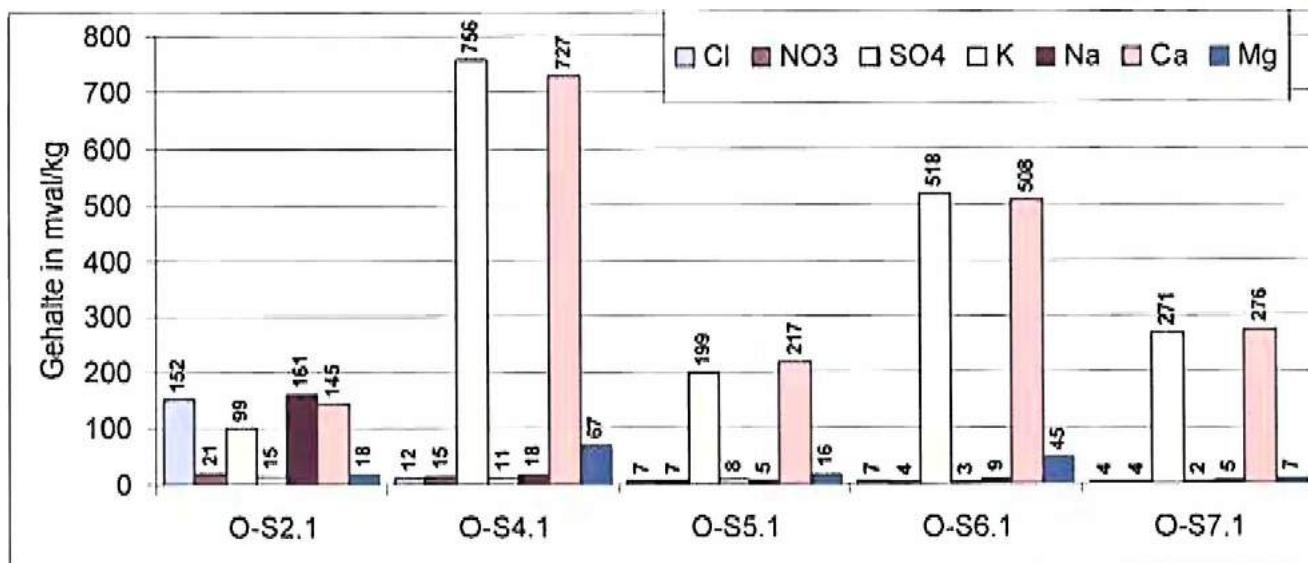
Abb. 3.2.1.21: An- und Kationen in Bohrmehlproben der Ostfassade – Natursteine

Außer in der Probe O-S2.1 dominieren in allen anderen Proben Calcium und Sulfat als wasserlösliche Ionen.

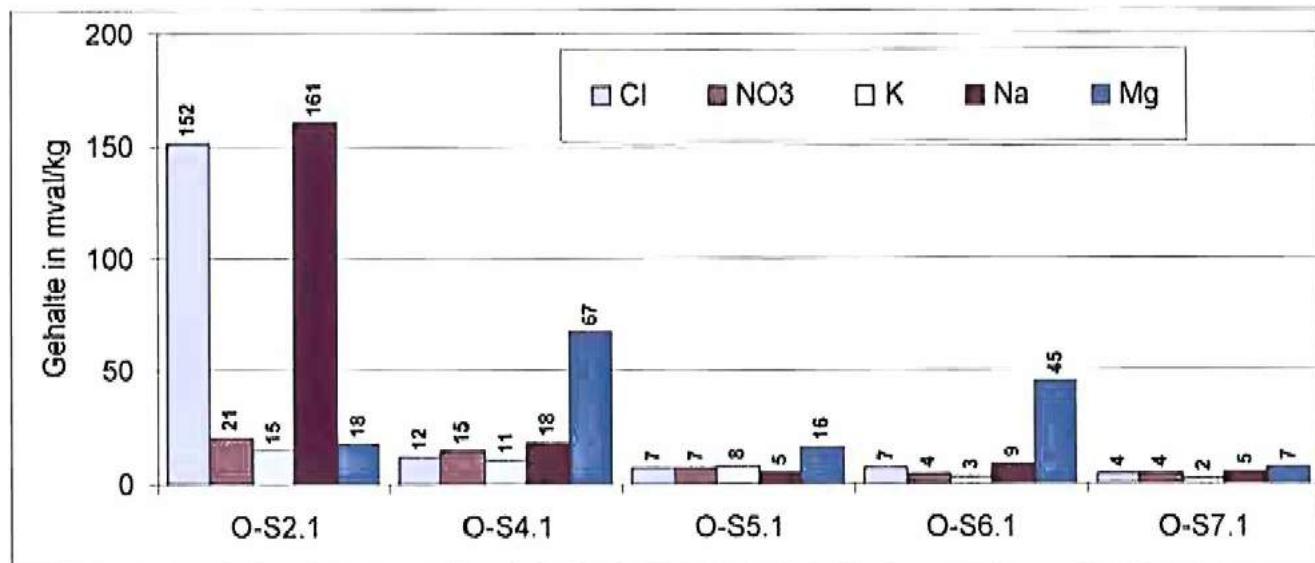
Abb. 3.2.1.22: Auswahl von An- und Kationen in Bohrmehlproben der Westfassade – Natursteine

In der Probe A-S2.1 ist ein extrem hoher Gehalt an NaCl vorhanden. Die Probe wurde aus dem Sandstein an der Oberkante des Sockels entnommen. Hier deutet sich ein sehr starker Streusalzeintrag – dieser wurde bereits in gleichen Bereich in den Mörteln nachgewiesen – an.

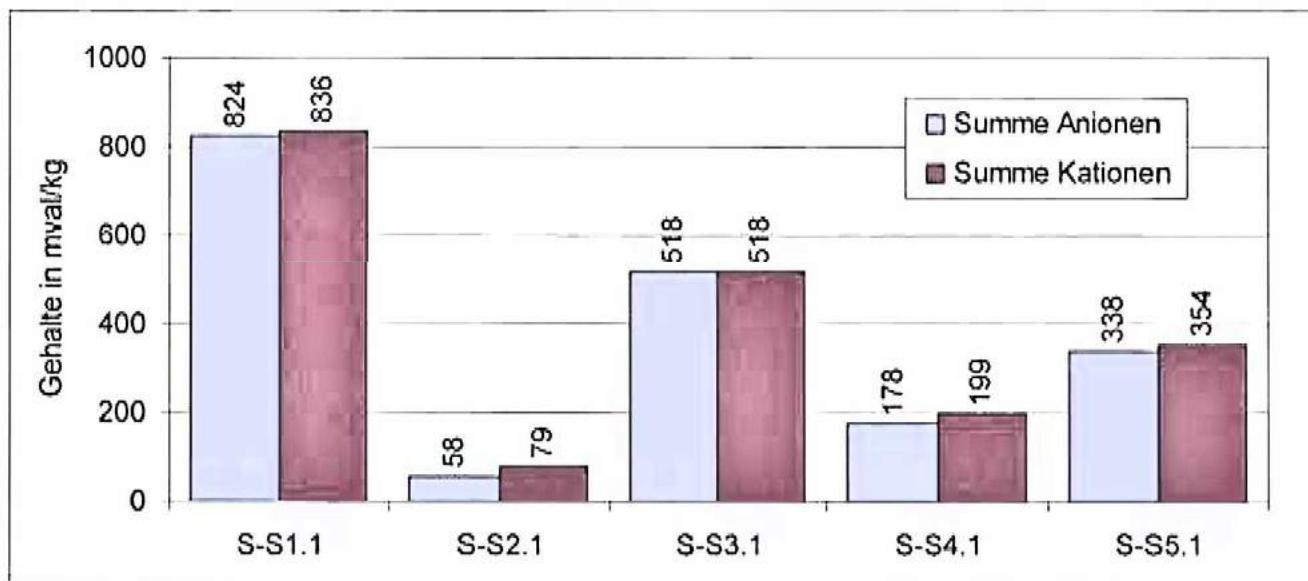
Abb. 3.2.1.23: Summen der An- und Kationen in Bohrmehlproben der Südfassade – Natursteine

Für die ausgewählten Proben aus Natursteinen der Südfassade können überwiegend geringe Überschüsse an Kationen nachgewiesen werden. Neben den hier analysierten Anionen (Sulfat, Chlorid, Nitrat) müssen noch andere Anionen (z.B. Carbonate) vorhanden sein.

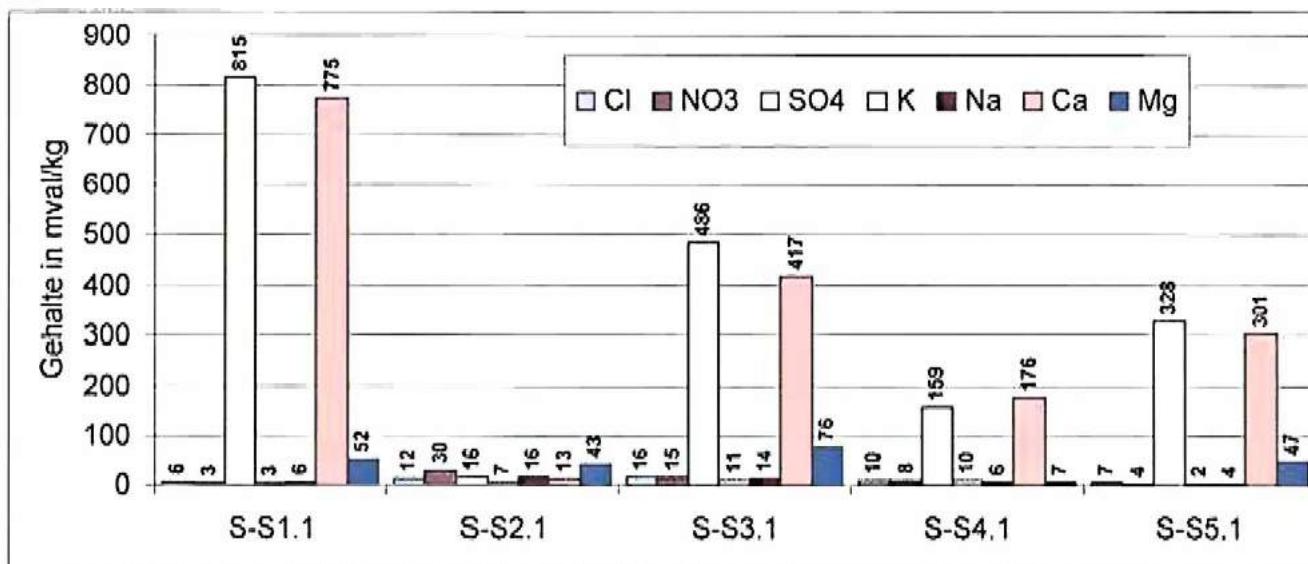
Abb. 3.2.1.24: An- und Kationen in Bohrmehlproben der Südfassade – Natursteine

Außer in der Probe S-S2.1 dominieren in allen anderen Proben Calcium und Sulfat als wasserlösliche Ionen.

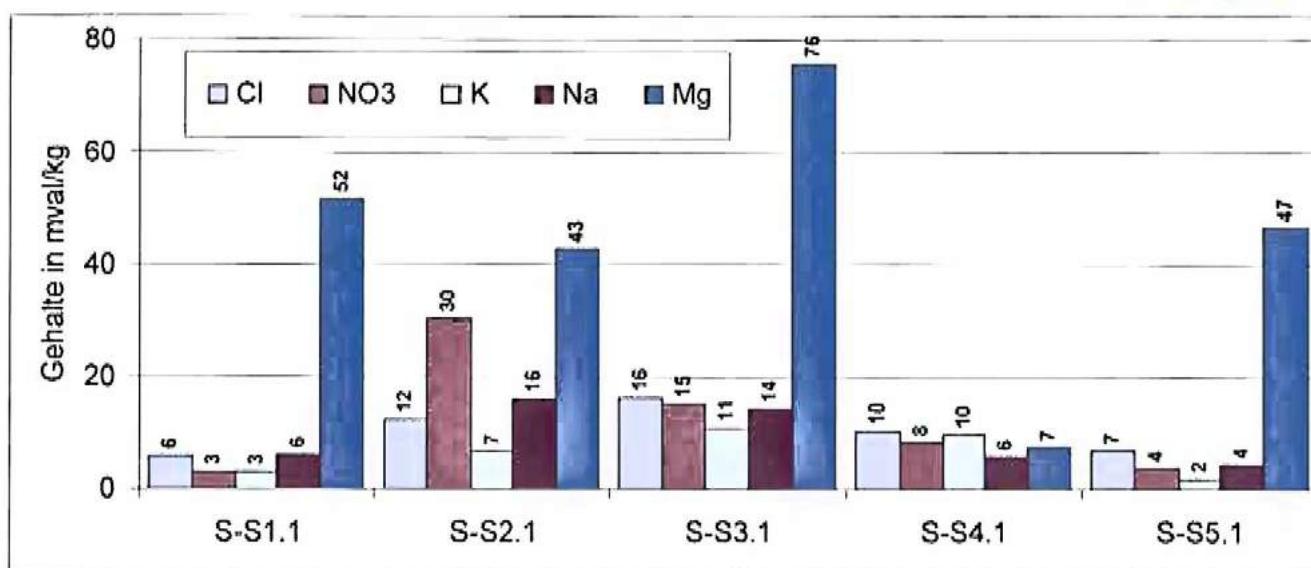
Abb. 3.2.1.25: Auswahl von An- und Kationen in Bohrmehlproben der Südfassade – Natursteine

In den Proben S-S2.1 und S-S3.1 sind erhöhte Gehalte an Nitraten und Chloriden nachweisbar. Ein Zusammenhang zu Streusalzeinträgen ergibt sich nicht. Möglich sind aber Bestandteile aus Blumendünger. Im Sommer werden auf den Fensterbänken in der Nähe der genannten Probenahmestellen Blumenkästen aufgestellt.

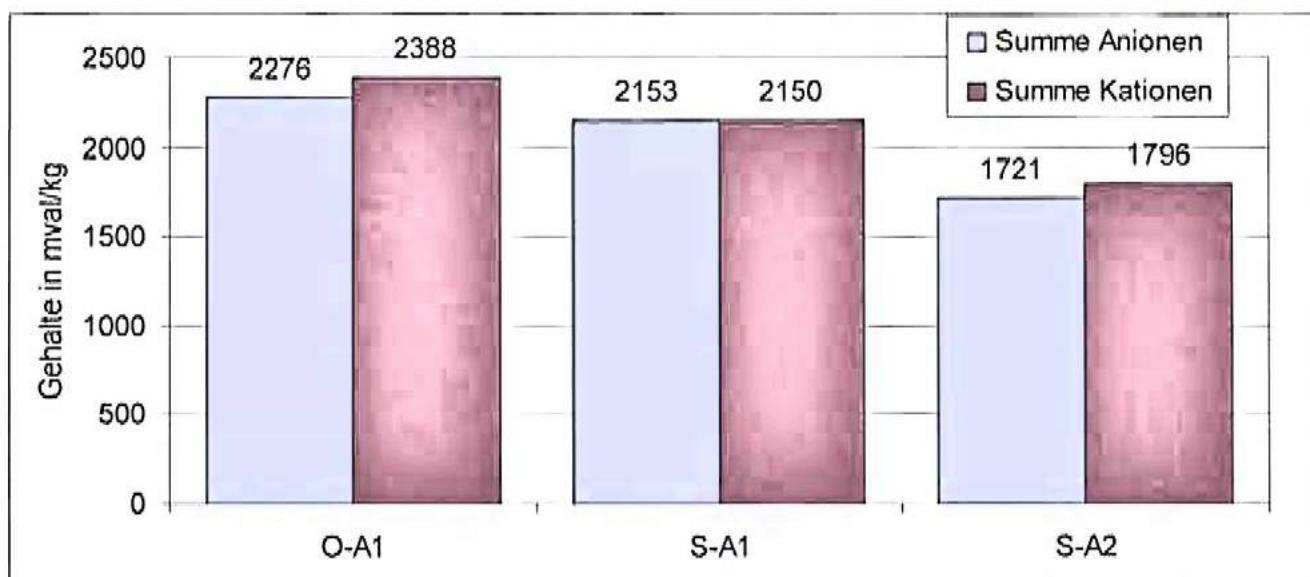
Abb. 3.2.2.1: Summen der An- und Kationen in Oberflächenbildungen und Beschichtungsresten

Für die ausgewählten Proben können überwiegend (Proben O-A1 und S-A2) geringe Überschüsse an Kationen nachgewiesen werden. Neben den hier analysierten Anionen (Sulfat, Chlorid, Nitrat) müssen noch andere Anionen (z.B. Carbonate) vorhanden sein.

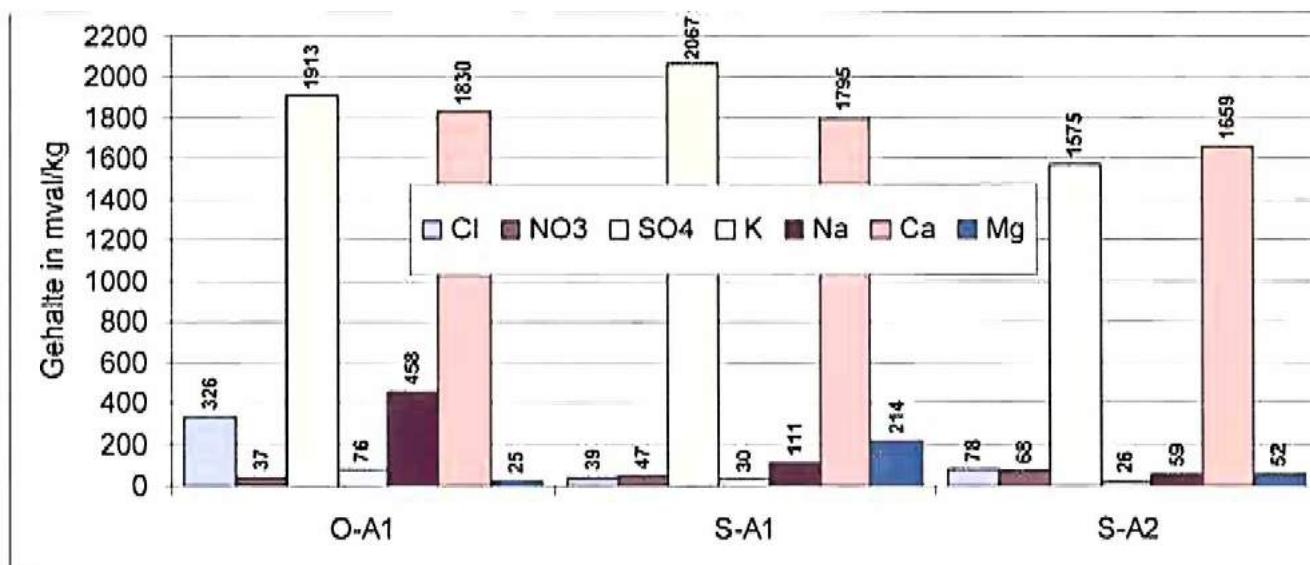
Abb. 3.2.2.2: An- und Kationen in Oberflächenbildungen und Beschichtungsresten

In allen drei Proben dominieren Calcium und Sulfat als wasserlösliche Ionen.

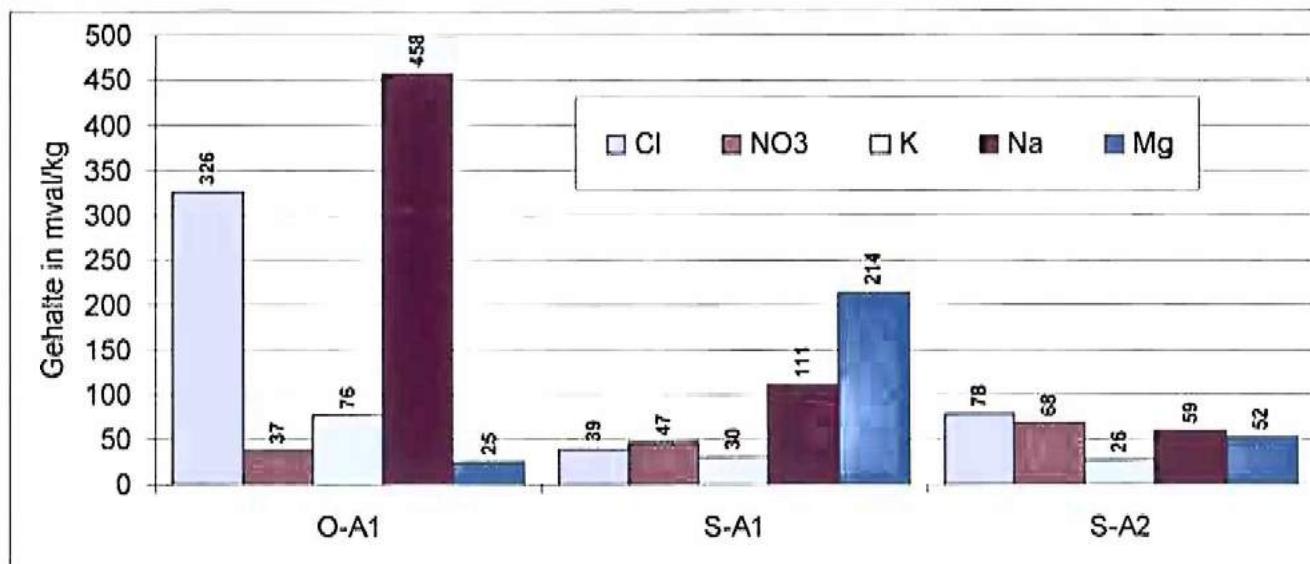
Abb. 3.2.2.3: Auswahl von An- und Kationen in Oberflächenbildungen und Beschichtungsresten

In der Probe Q-A1 sind extrem hohe Gehalte an NaCl enthalten. Die Probe von der Sockeloberfläche auf der Ostseite des Rathauses ist stark mit Streusalzen (Aufbaumittel) belastet.

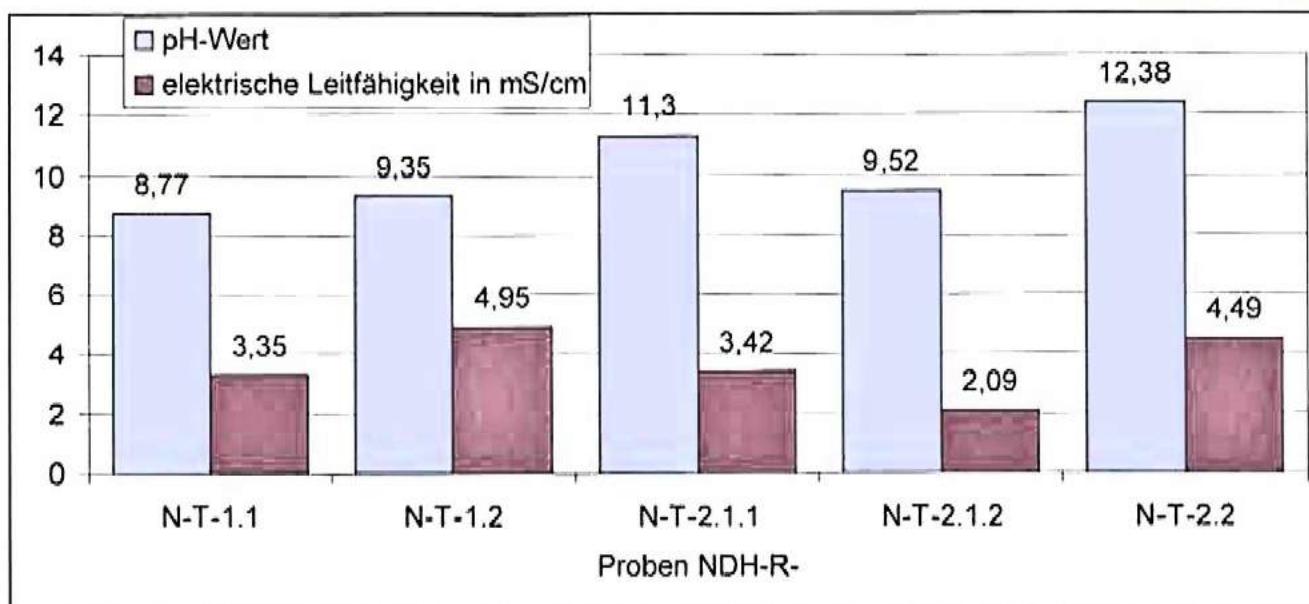
Abb. 3.2.3.1: Elektrische Leitfähigkeiten und pH-Werte in Eluaten aus Materialproben

Sehr hohe pH-Werte sind in den Eluaten der Proben N-T-2.1.1 und N-T-2.2 messbar. Beide Proben wurden aus dichten zementhaltigen Mörteln aus unmittelbarer Nähe zu den Eisenstangen der Installation entnommen.

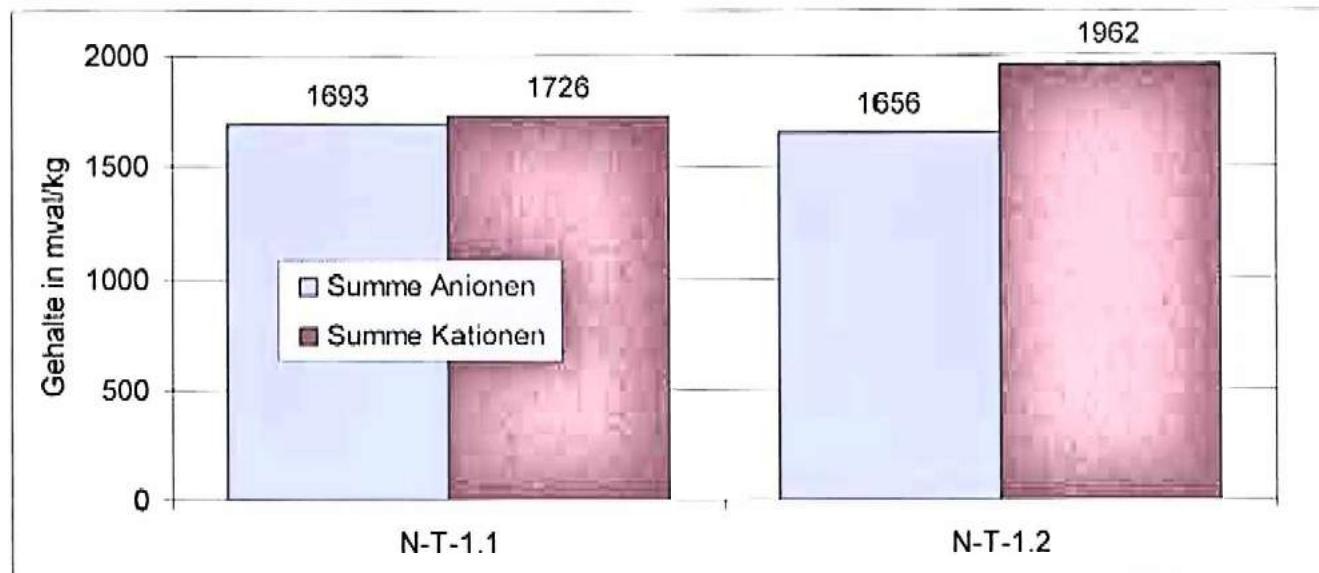
Abb. 3.2.3.2: Summen der An- und Kationen in einer Auswahl der Materialproben

In beiden Proben ergibt sich ein Überschuss an Kationen. Neben den hier analysierten Anionen (Sulfat, Chlorid, Nitrat) müssen noch andere Anionen (z.B. Carbonate) vorhanden sein.

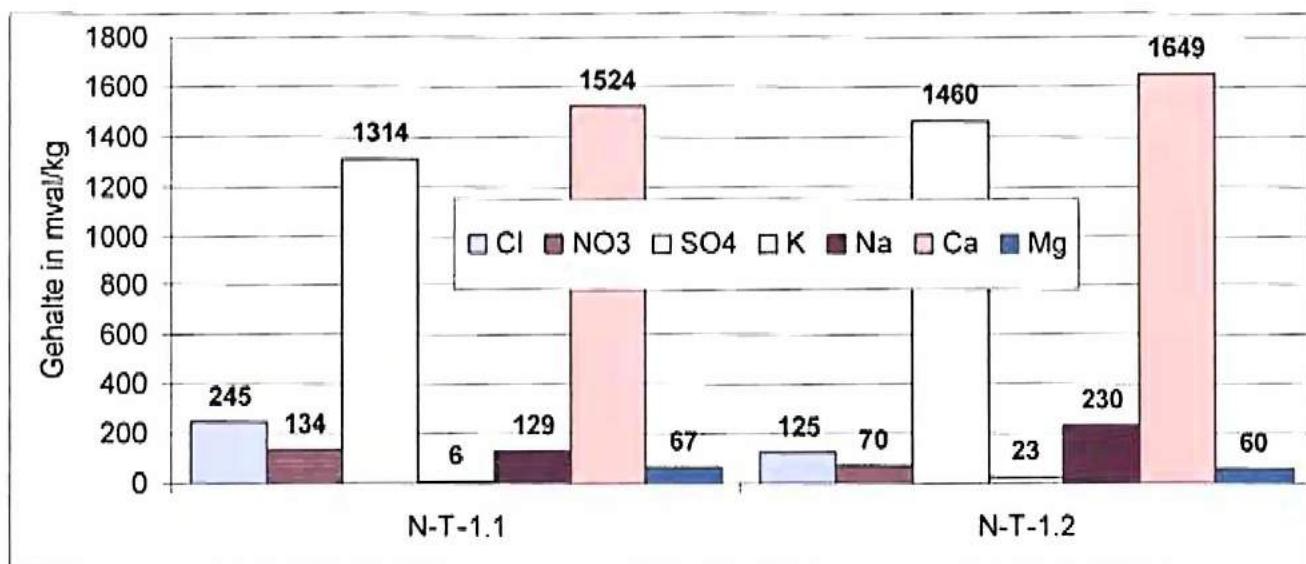
Abb. 3.2.3.3: An- und Kationen in einer Auswahl der Materialproben

In beiden Proben dominieren Calcium und Sulfat als wasserlösliche Ionen. In beiden Proben sind zusätzlich in der Summe extreme Gehalte an Nitraten und Chloriden nachweisbar. Auffällig sind die extrem hohen Gehalte an wasserlöslichem Natrium in beiden Proben.

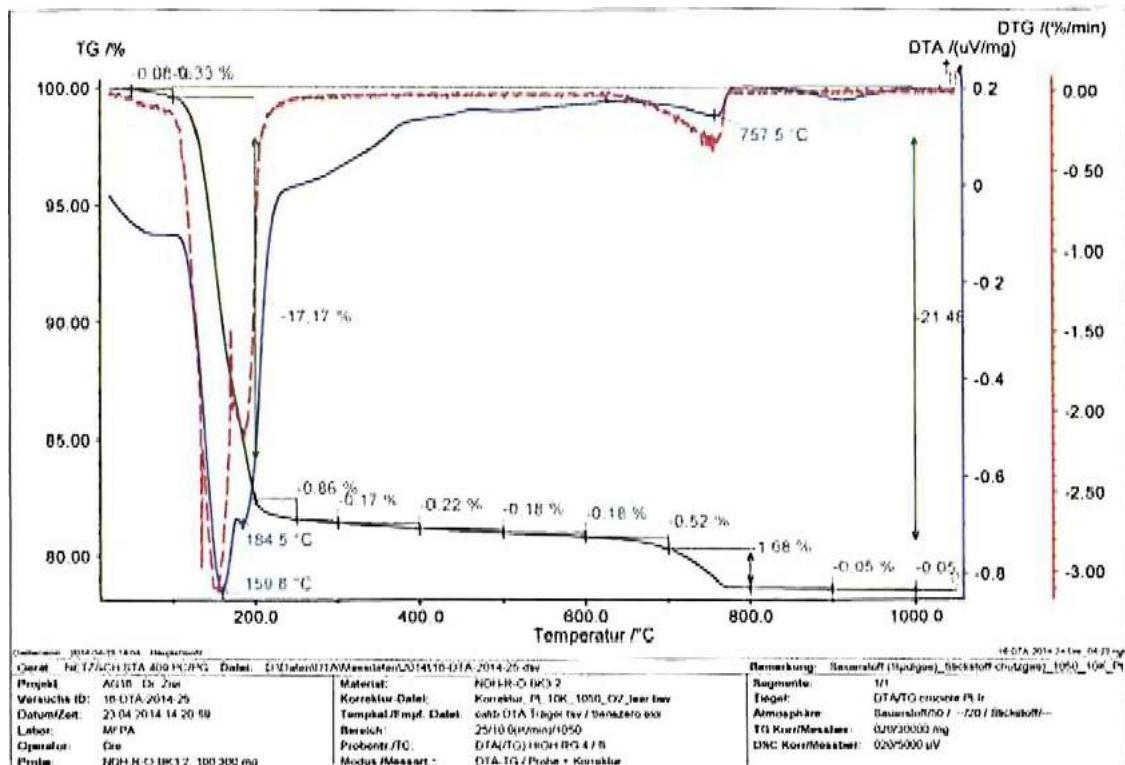
Abb. 3.3.1: DTA-, DTG- und TG-Kurven der Mauermörtelprobe NDH-R-O-BK3.2

Die sich ergebenden Kurven für die Probe NDH-R-O-BK3.2 sind durch markante Peaks gekennzeichnet. Die Kurvenverläufe sind typisch für einen Mörtel mit sehr hohem Gipsgehalt. Der Masseverlust < 100°C zeigt das mögliche Vorhandensein von löslichen Salzen an. Diese geben im genannten Temperaturbereich hygrokopische Feuchte ab. Die endothermen Peaks bei 160°C und 185°C (Doppelpeak) entstehen durch die Entwässerung von Gips über Halbhydrat zum Anhydrit. Der endotherme Peak bei 758°C entsteht durch die Abgabe von Kohlendioxid aus Calciumcarbonat. Aus dem Masseverlust zwischen 100 und 300°C kann – unter der Annahme, dass dieser durch die Entwässerung von Dihydrat entsteht – ein Gehalt von 87 M.-% Gips (Dihydrat) berechnet werden. Auf der Basis des Masseverlustes > 600°C ergibt sich ein Calciumcarbonatgehalt von 5 M.-%.

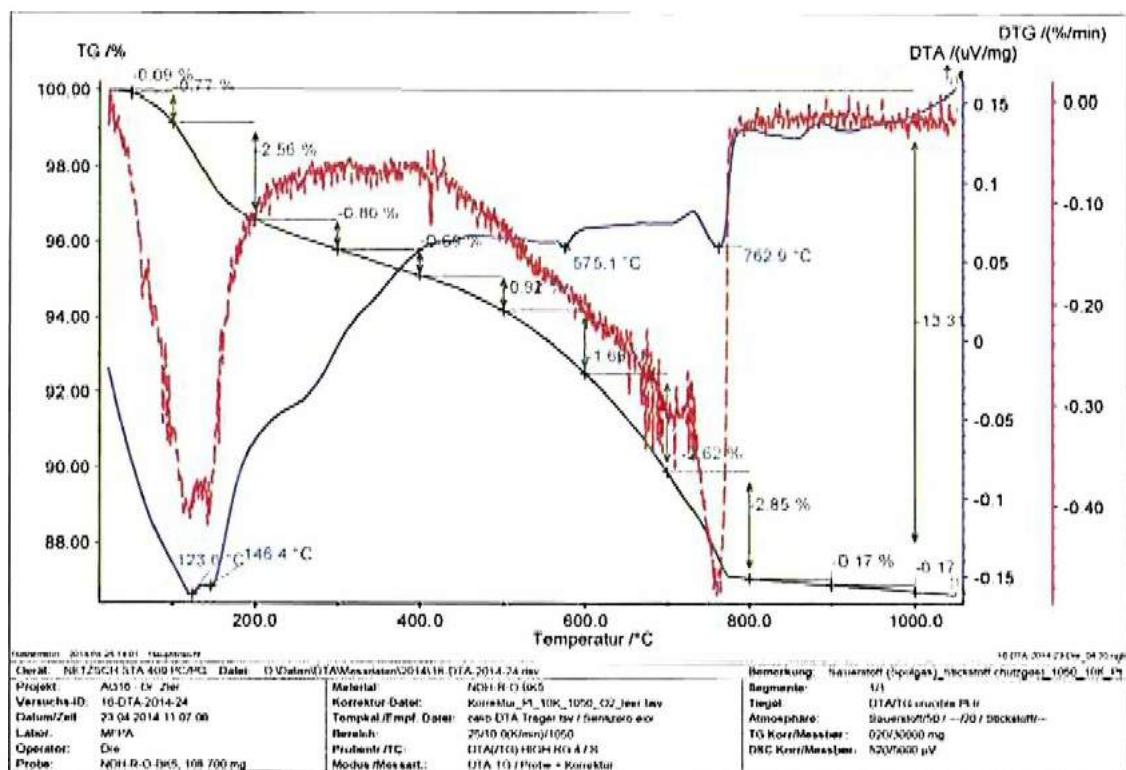
Die Extremwerte in den Kurven der Probe NDH-R-O-BK5 (siehe nachfolgende Abbildung 3.3.2) konzentrieren sich auf die Temperaturbereiche zwischen 100 und 400°C sowie > 600°C.

Der endotherme Peak bei 763°C entsteht durch die Abgabe von Kohlendioxid aus Calciumcarbonat. Auf der Basis des Masseverlustes > 600°C ergibt sich ein Calciumcarbonatgehalt von 13 M.-%.

Der kontinuierliche Masseverlust zwischen 200 und 600°C ist stofflich allein auf der Basis der DTA nicht konkret zuordenbar. Möglich sind Zersetzung von Bindemittelhydraten mit geringen Bindungsenthalpien.

Abb. 3.3.2: DTA-, DTG- und TG-Kurven der Verfügbarmörtelprobe NDH-R-O-BK5

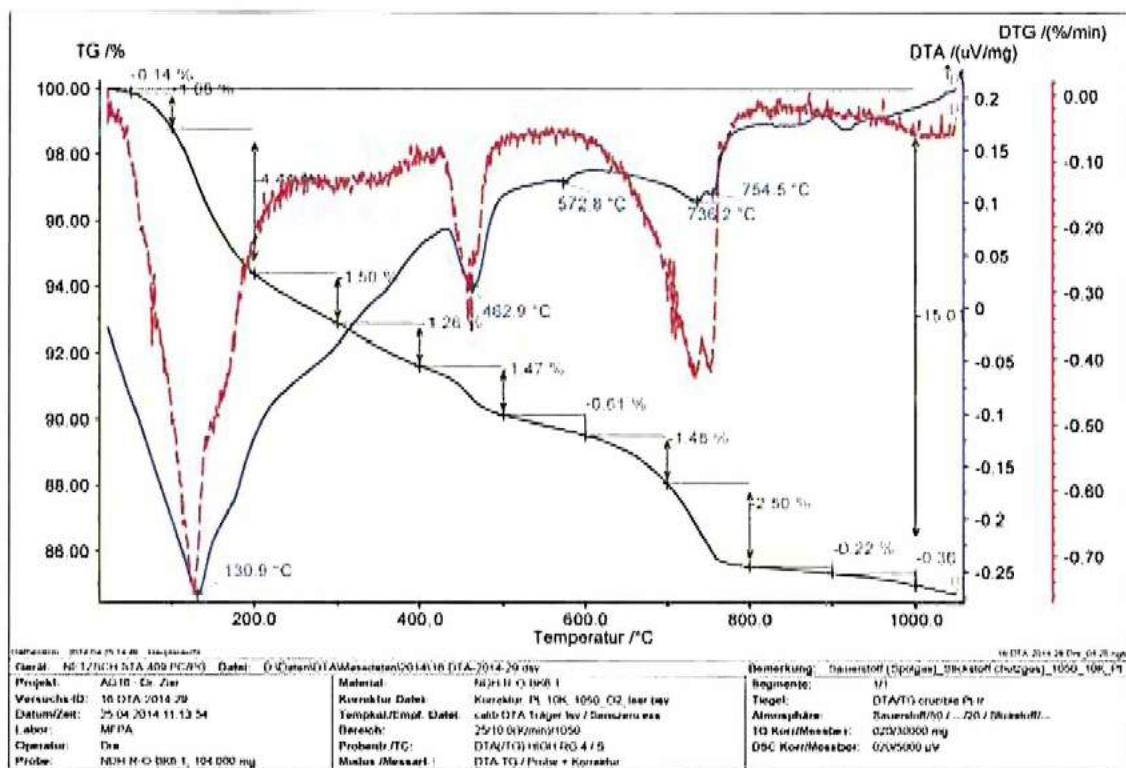
Abb. 3.3.3: DTA-, DTG- und TG-Kurven der Verfügbarmörtelprobe NDH-R-O-BK6.1

Die Extremwerte in den Kurvenverläufen für die Probe NDH-R-O-BK6.1 konzentrieren sich auf die Temperaturbereiche zwischen 100 und 300°C, 400 bis 600°C sowie > 600°C.

Im weiteren Kurvenverlauf der DTA fällt ein starker endothermer Peak bei 463°C auf. Dieser entsteht durch die Wasserabgabe aus Calciumhydroxid. Calciumhydroxid entsteht während der Hydratation von Zementen oder ist aus Zusätzen von Kalk im Mörtel enthalten. Das Vorhandensein von Calciumhydroxid im Verfugmörtel deutet auf eine sehr dichte Mörtelstruktur hin. Diese verhinderte die vollständige Carbonatisierung. Die Exposition der Probenahmestellen unter einem Dachüberstand verhinderte häufige Durchfeuchtungen und trug somit ebenfalls zu einer Verlangsamung der Carbonatisierungsprozesse bei. Aus dem zum Peak zuordnenden Masseverlust ergibt sich ein Calciumhydroxidgehalt von etwa 4 M.-%.

Der endotherme Peak bei 573°C entsteht durch einen Modifikationswechsel von Quarz aus Gesteinskörnungen. Diese sind in hohen Anteilen in der Probe enthalten.

Die endothermen Peaks bei 736 und 755°C entstehen durch die Abgabe von Kohlendioxid aus Calciumcarbonaten. Auf der Basis des Masseverlustes > 600°C ergibt sich ein Calciumcarbonatgehalt von etwa 10 M.-%.

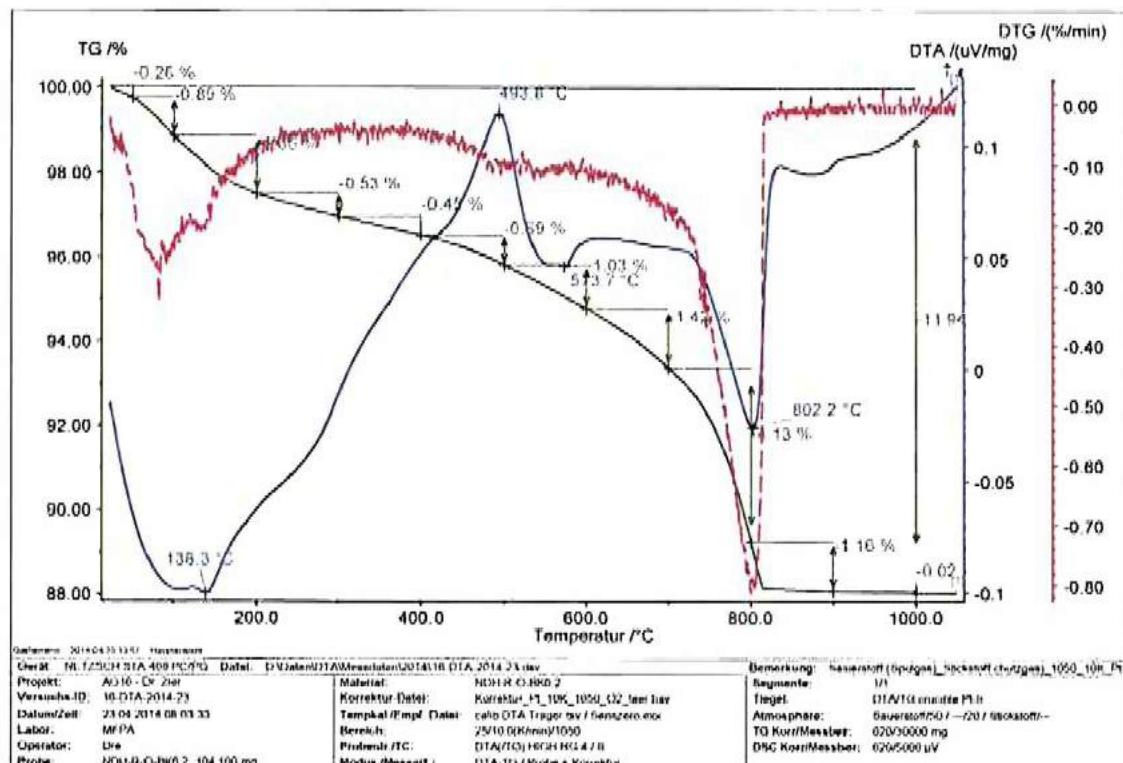
Abb. 3.3.4: DTA-, DTG- und TG-Kurven der Mauermörtelprobe NDH-R-O-BK6.2

Die Extremwerte in den Kurvenverläufen der Probe NDH-R-O-BK6.2 konzentrieren sich auf die Temperaturbereiche zwischen 100 und 200°C sowie > 450°C.

Der endotherme Peak bei 574°C entsteht durch einen Modifikationswechsel von Quarz aus Gesteinskörnungen. Diese sind in hohen Anteilen in der Probe enthalten.

Der endotherme Peak bei 802°C entsteht durch die Abgabe von Kohlendioxid aus Calciumcarbonaten. Auf der Basis des Masseverlustes > 600°C ergibt sich ein Calciumcarbonatgehalt von etwa 15 M.-%.

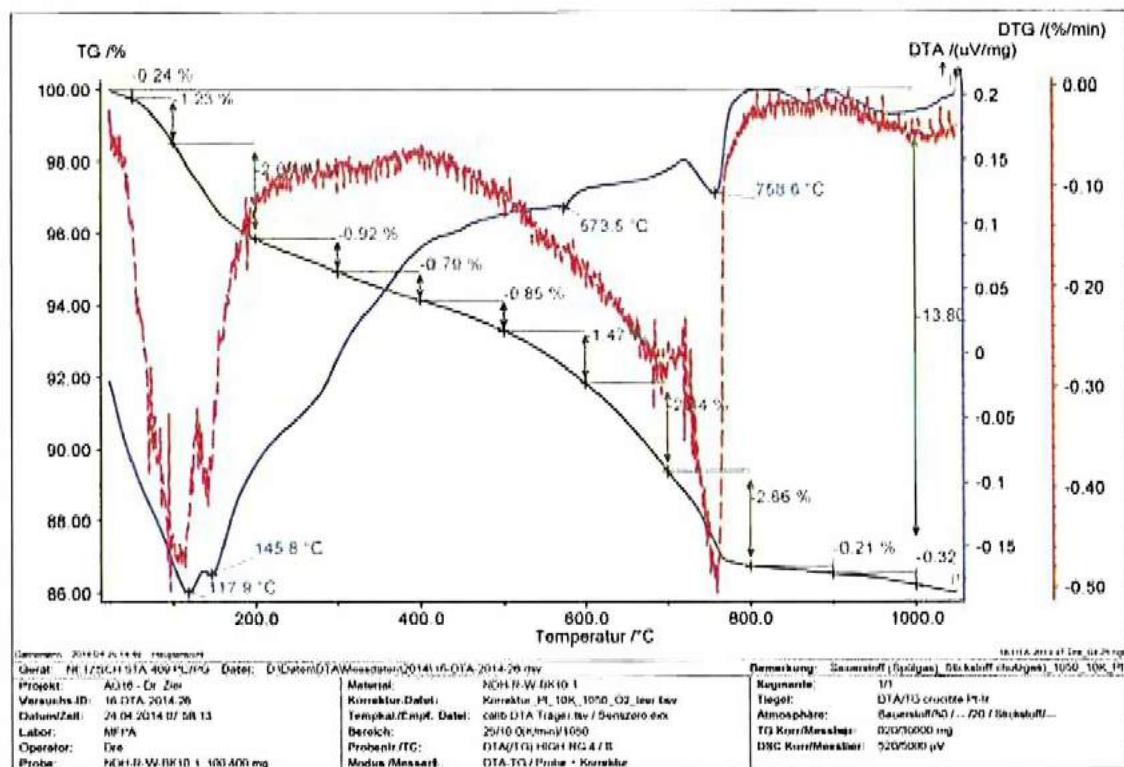
Abb. 3.3.5: DTA-, DTG- und TG-Kurven der Verfügbarmörtelprobe NDH-R-W-BK10.1

Die Extremwerte in den Kurvenverläufen der Probe NDH-R-W-BK10.1 konzentrieren sich auf die Temperaturbereiche zwischen 100 und 300°C sowie > 600°C.

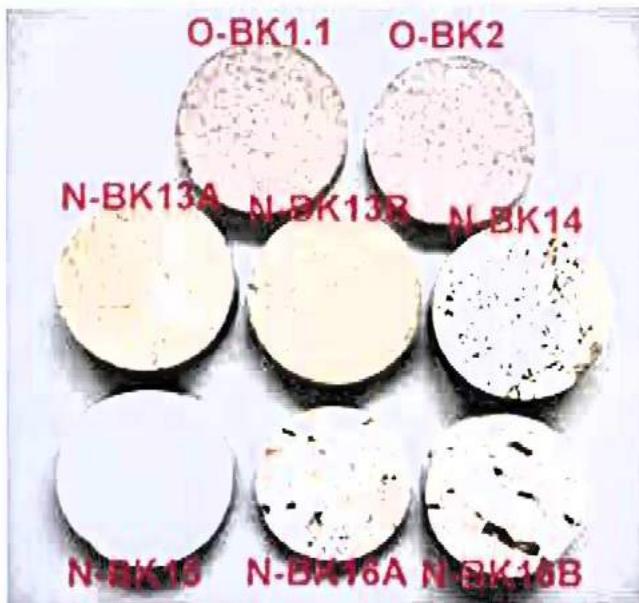
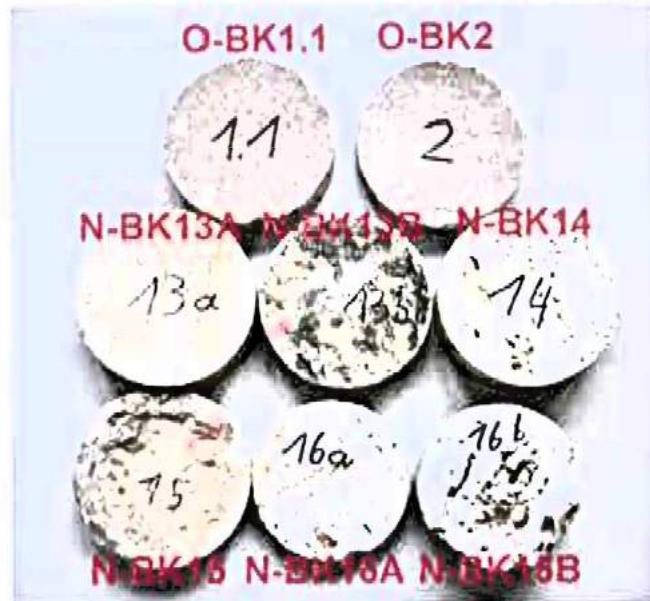
Bei den Proben N-BK16A und –B befanden sich in der Saugfläche größere Lunker. Es war davon auszugehen, dass diese Teilflächen – die Tiefe der Lunker war größer als die Eintauchtiefe – sich nicht am kapillaren Saugen beteiligen. Die Saugflächen für die Berechnung der kapillaren Wasseraufnahmekoeffizienten wurden deshalb auf 95 % (N-BK16A) bzw. 90 % (N-BK16B) reduziert.

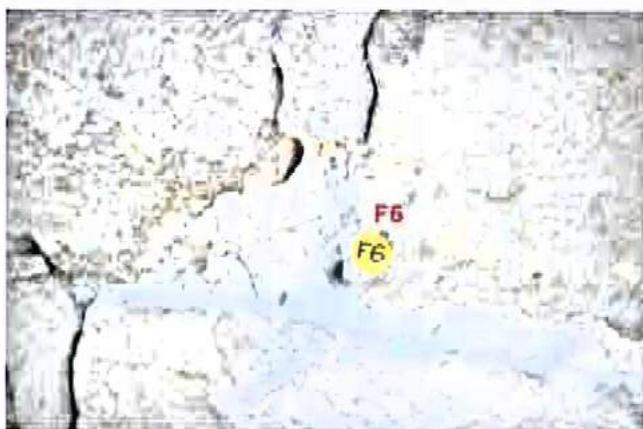
Bild A1.21: An der Probenahmestelle O-F6 („F6“) ist die Verfugung bereits mit einem grauen zementhaltigen Mörtel erneuert. In der Fuge selbst steht ein gipshaltiger Mörtel an.

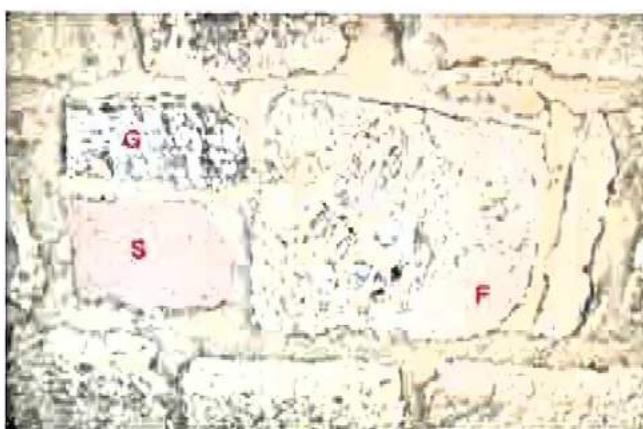
Bilder A1.23 und A1.24: Wandbereich oberhalb der Stelle „S6“:
Neben Carbonatgesteinen sind auch Sandsteine („S“) und Gipssteine („G“) im Mauerwerk verbaut.
An der mit „F“ gekennzeichneten Stelle sind Reste einer leicht rötlichen Beschichtung erkennbar.
In diesem Bereich sind auch Mörtelreste („M“) unter der Beschichtung erkennbar.

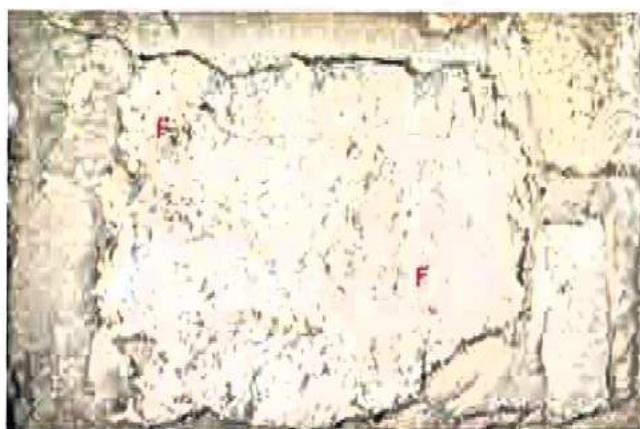
Bilder A1.25 und A1.26: Stein im Wandbereich unter dem schützenden Dachüberstand mit Mörtel- („M“) und Anstrichresten („F“) auf der Oberfläche

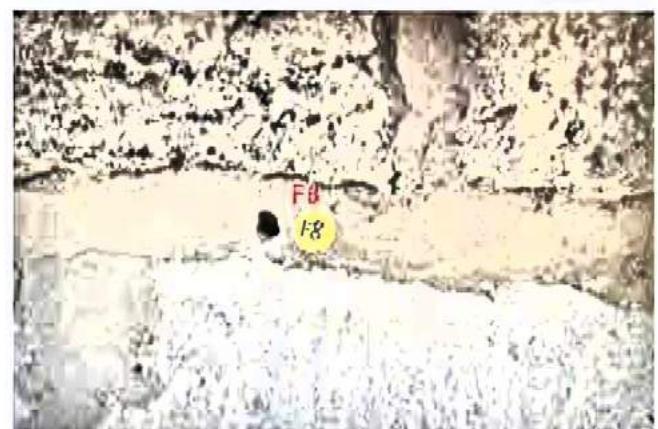
Bild A1.28: Probenahmestelle O-F8 („F8“) in der Fuge unmittelbar unter dem Dachgesims. Vermutlich wurde nach dem 2. Weltkrieg das komplette Gesims mit dem Steinmaterial erneuert. Direkt unter der Probenahmestelle ist ein Gipsstein („G“) verbaut.

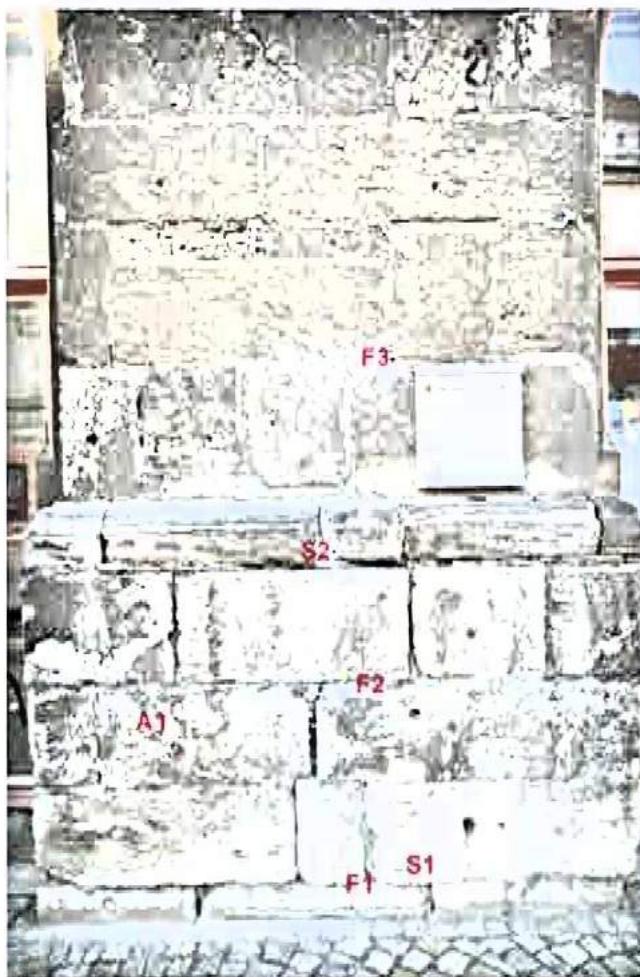
Bilder A1.33 bis A1.35: Übersicht zu Probenahmestellen im Bereich des Sockels und unmittelbar darüber sowie Detailansichten zu den Probenahmestellen S-S2 („S2“) und S-F3 („F3“):

Die Fugen sind teils ausgewittert bzw. mit zementhaltigen Mörteln ausgebessert. Der Sandstein an der Sockeloberkante ist weniger stark zurückgewittert als der in vergleichbarer Höhe an der Ostseite. Dafür sind die Oberflächen stärker geschwärzt. Die Steinoberflächen darüber (Probenahmestelle S-F3 - „F3“) sind ebenfalls stark geschwärzt. An der genannten Probenahmestelle erfolgte bereits eine Erneuerung der Verfugung mit einem schwarzen zementhaltigen Mörteln. Darunter folgt Gipsmörtel.
