Untersuchungsbericht Nr. B 16.14.007.01

Auftrag: Untersuchungen an den Natursteinfassaden

Objekt: Rathaus in Nordhausen

Auftraggeber: Stadt Nordhausen

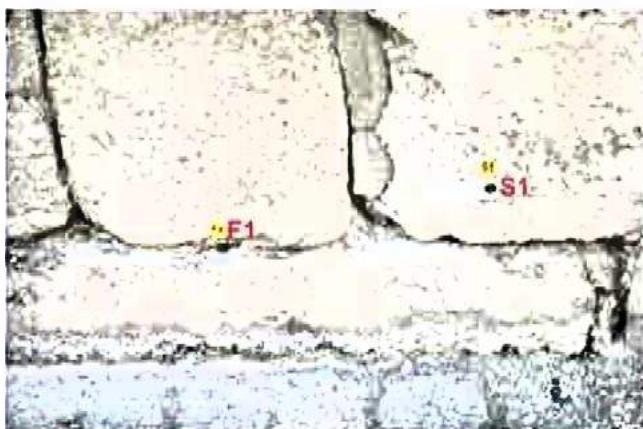
Bild A1.36: Die Probenahmestellen S-F1 („F1“) und S-S1 („S1“) befinden sich dicht über dem Gelände. Die Verfugung scheint bereits mehrfach ausgebessert worden zu sein. Die Steinoberflächen sind abgewittert und es fehlt im Vergleich zu den Flächen über dem Sockel die Schwärzung.

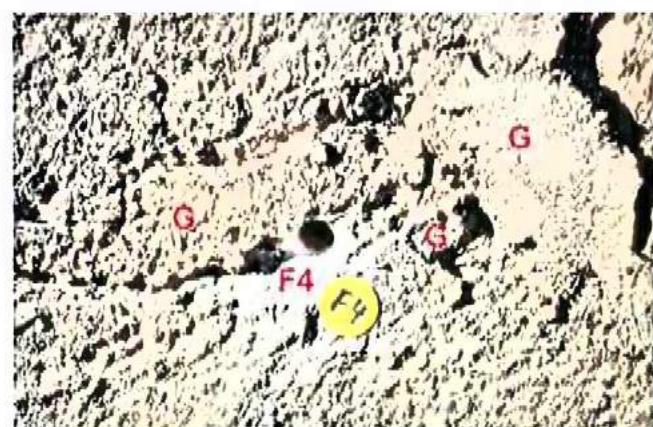
Bild A1.41: Im Bereich der Probenahmestelle S-F4 („F4“) füllt ein Gipsmörtel die Fuge bis zur Oberfläche und gleicht die Steinflanken ab.

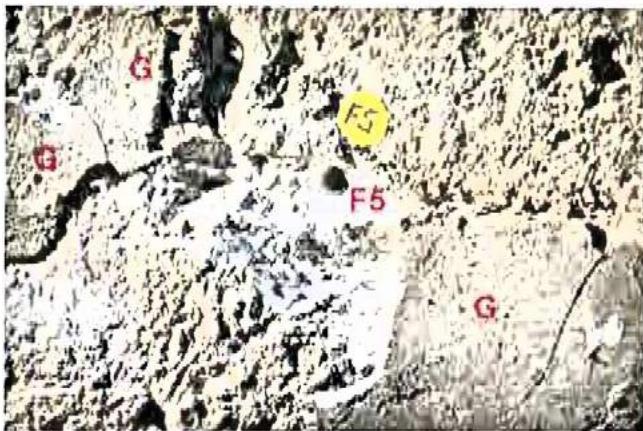
Bild A1.42: Im Bereich der Probenahmestelle S-F5 („F5“) ist die Fuge mit einem zementhaltigen Mörtel überarbeitet worden. Darunter steht Gipsmörtel an.

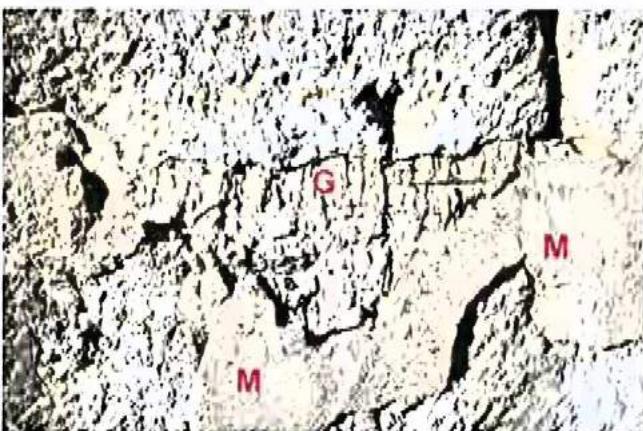
Bild A1.44: Wandfläche über dem zuvor genannten Bereich: Unter dem abschalenden zementhaltigen Mörtel („M“) wird ein Gipsmörtel, der trotz Anwitterung noch mit den Steinkanten abschließt, sichtbar.

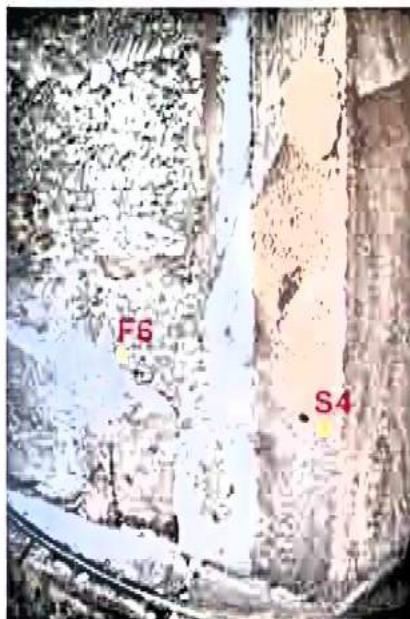
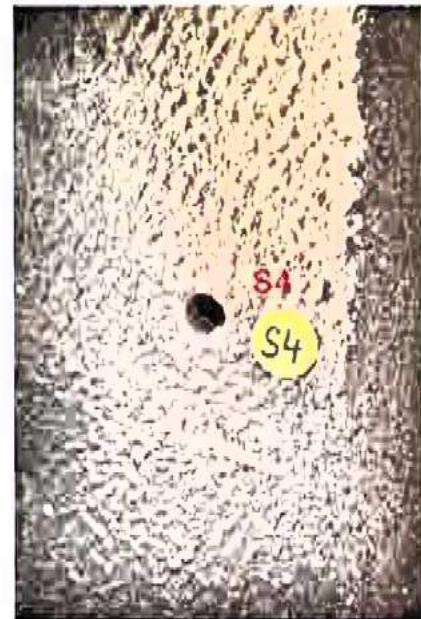
Bilder A1.47 bis A1.49: Probenahmestellen S-F6 („F6“) und S-S4 („S4“):

An der Oberfläche der Stelle „F6“ befand sich ein rot pigmentierter Mörtel. In der Fuge ab etwa 0,5 cm Tiefe war ein weißer Mörtel vorhanden. Auf den Flächen über der Probenahmestelle schimmert ebenfalls eine rötliche Oberfläche hindurch.

Die Stelle „S4“ befindet sich an einem nur wenig angewitterten roten Sandstein.

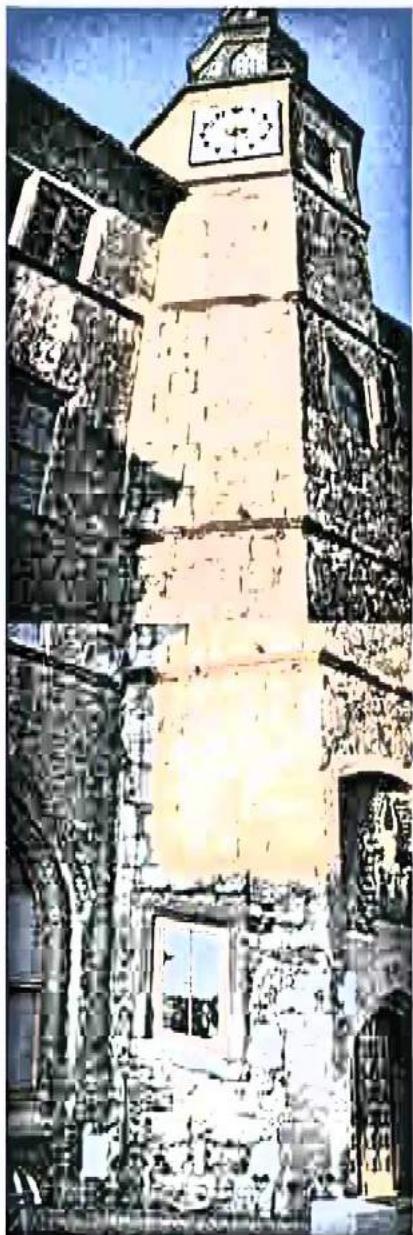
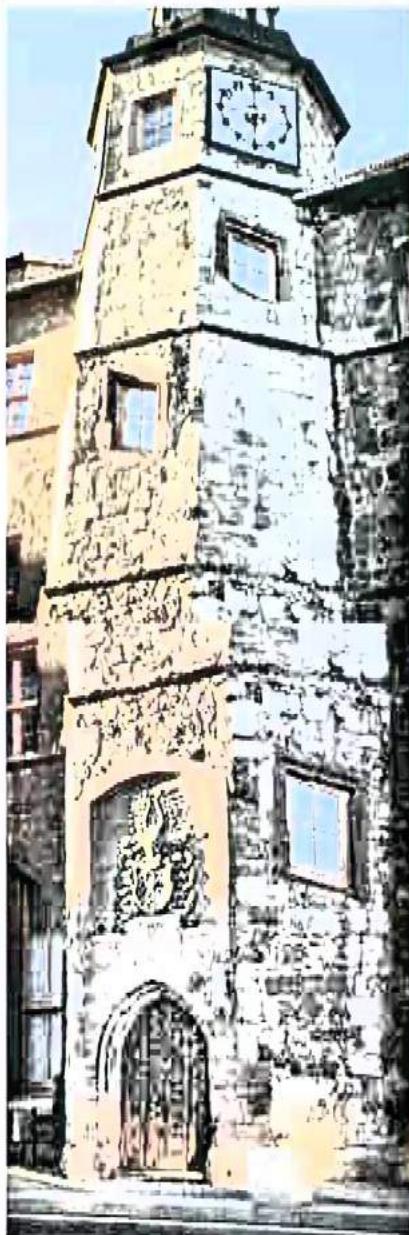
Bilder A1.59 bis A1.62: Ansichten des Treppenturmes vor der Südfassade: Die Anwitterungssituationen entsprechen denen der Wandflächen des Rathauses: Die nach Süden exponierte Fläche ist am stärksten verschmutzt und die nach Westen exponierte Fläche am stärksten abgewittert. Gut erkennbar sind die Ablagerungen (rötlich) von Abwitterungsmaterial der roten Sandsteingesimse auf den hellen Steinoberflächen der Westseite des Turmes.

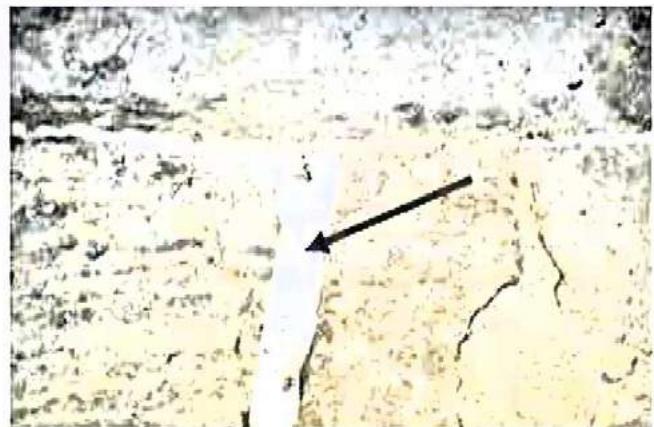
Bilder A1.63 und A1.64: An einer Fuge auf der Ostseite neben dem Turmeingang ist erkennbar, dass auch hier (Pfeil) Gipsmörtel für die Errichtung des Mauerwerks zum Einsatz kamen.

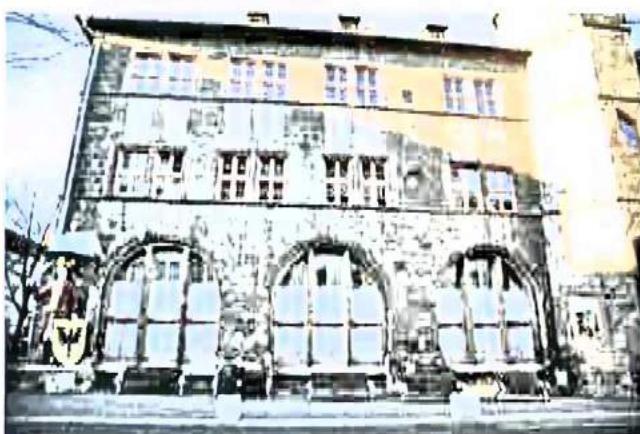
Bild A1.65: Die Situation am westlichen Teil der Südfassade gleicht der am östlichen Teil.

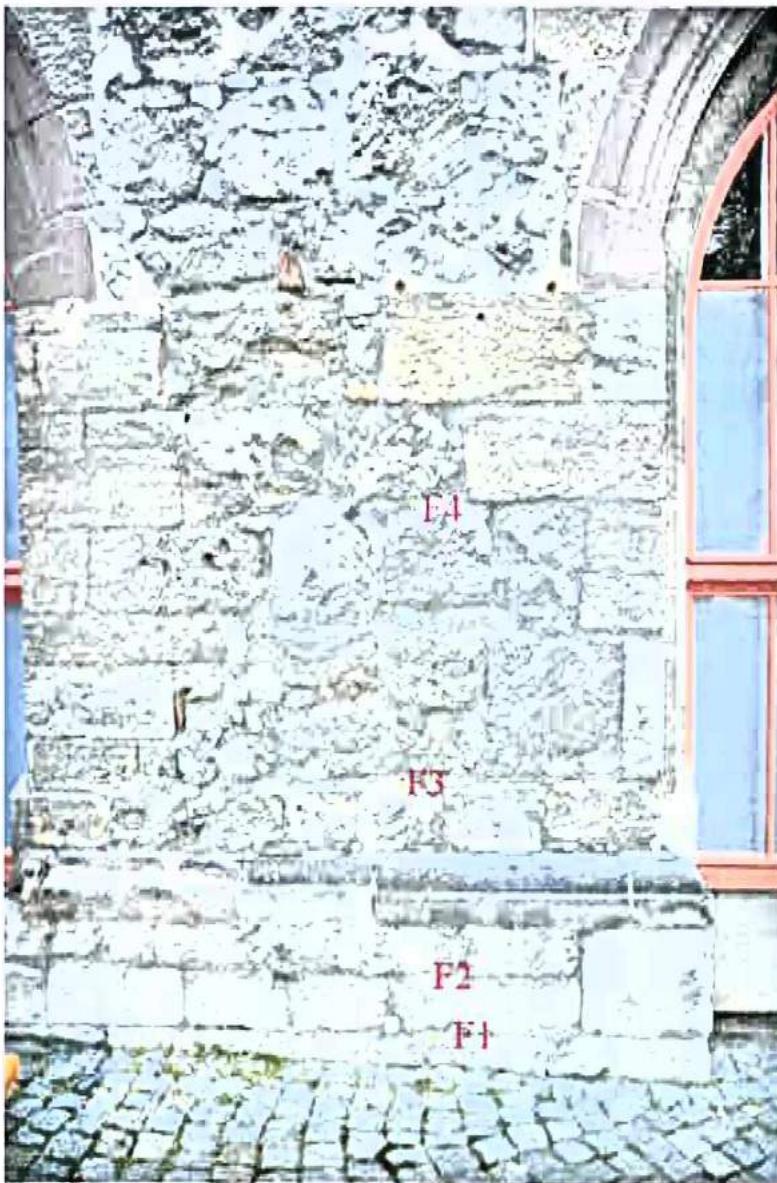
Bilder A1.66 bis A1.69: Probenahmestellen W-F1 („F1“) bis W-F4 („F4“) an der Westfassade: Im Probe-nahmebereich sind alle Fugen mit zementhaltigen Mörteln überarbeitet. Die Mörtel im Mauerwerk bis zur Stelle „F3“ waren sehr sandig und bindemittelmanz bzw. stark verwittert. An der Stelle „F4“ sind Gips-mörtel im Mauerwerk verbaut.

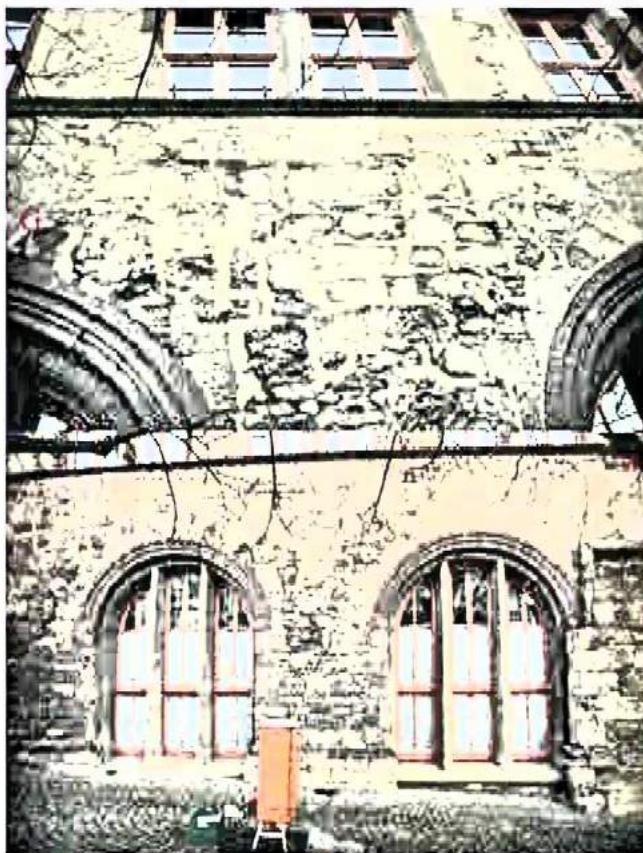
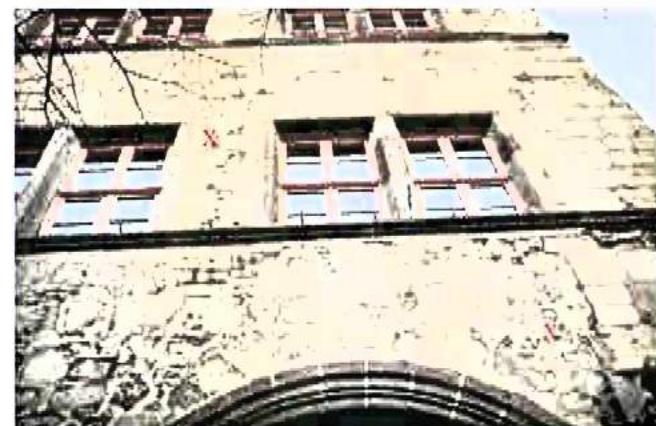
Bilder A1.71 bis A1.73: Ansichten der Westfassade des Rathauses:

An den mit „x“ gekennzeichneten Stellen sind Reste von Verfugmörteln auf Gipsbasis vorhanden.

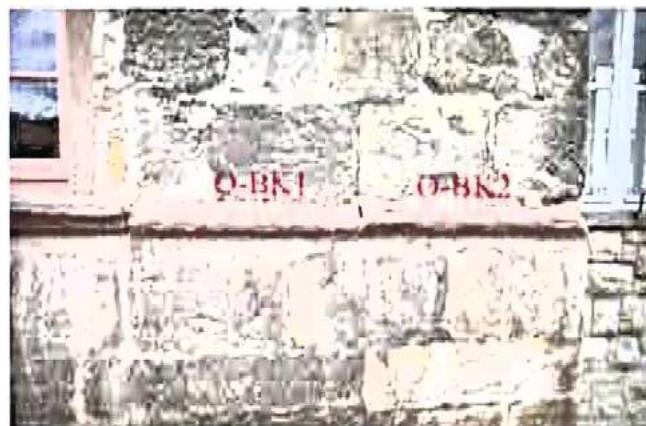
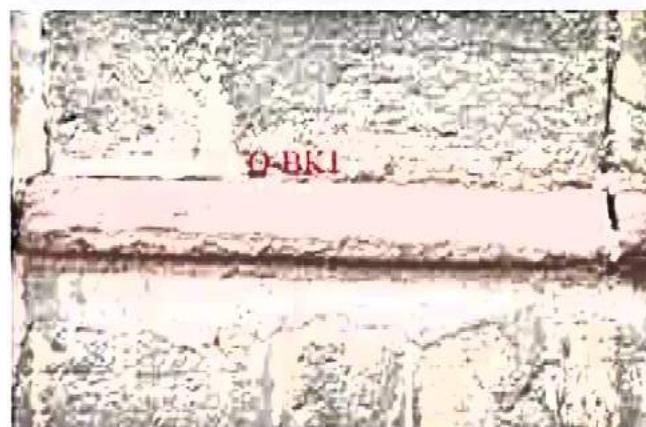
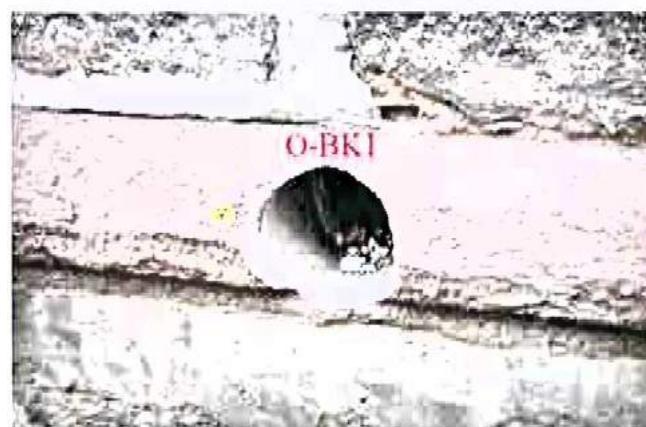
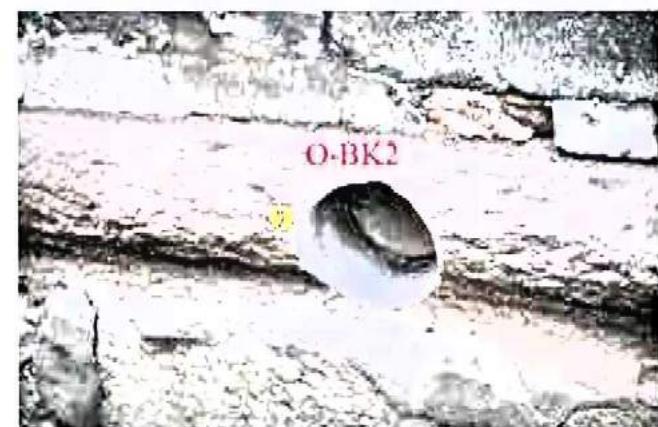
An den Präparaten der Proben O-BK1 und O-BK2 ist erkennbar, dass auch an scheinbar festen Oberflächen der rotbraunen Sandsteine oberflächenparallel feine kurze Risse, die das Gefüge schädigen, auftreten. (siehe auch Anlage 4 Bilder A4.11 bis A4.14)

Bilder A2.1 bis A2.5: Entnahmestellen der Bohrkernproben O-BK1 und O-BK2 aus einem stark zurückgewitterten Teil des Gesimses über dem EG an der Ostfassade neben der Nordecke: Im Vergleich zum Gesims unmittelbar unter dem Fenster ist eine starke Rückwitterung vorhanden. Es kommt zu dünnsschichtigen Abschalungen und Absandungen der Oberflächen.

Nach der Kernenntnahme wurde festgestellt, dass die Einbindung in das Mauerwerk mit einem Gipsmörtel erfolgte. Ziegelstücke dienten als Abstandshalter bzw. zur Ausrichtung der Gesimssteine während des Einbaus.

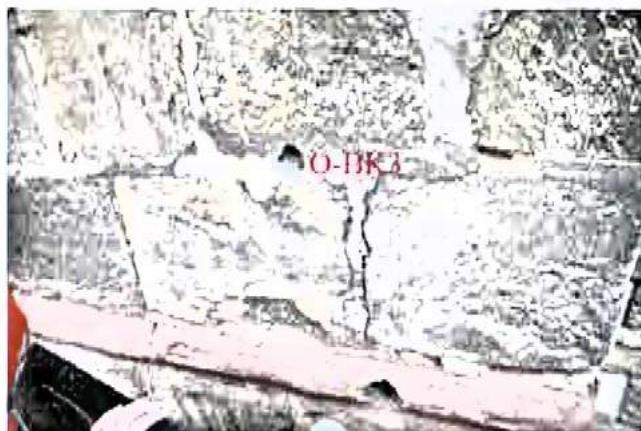
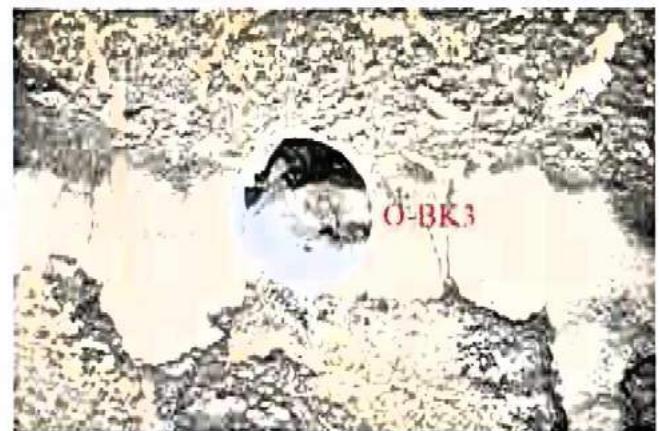
Bilder A2.6 und A2.7: Entnahmestelle der Bohrkernprobe O-BK3: Unmittelbar unter der Verfügung mit einem zementhaltigen Mörtel steht Gipsmörtel an. Als Abstandshalter sind Schieferstücke vorhanden.

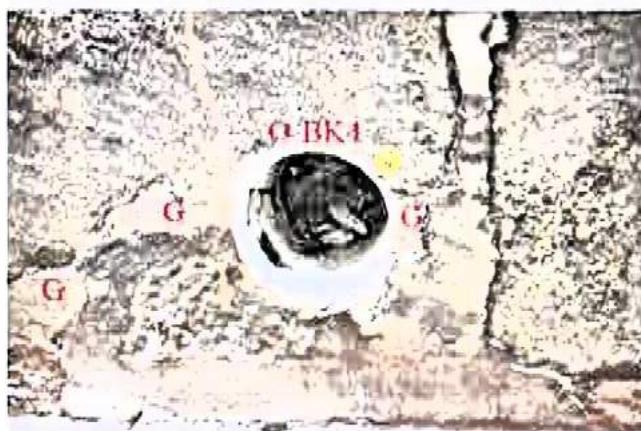
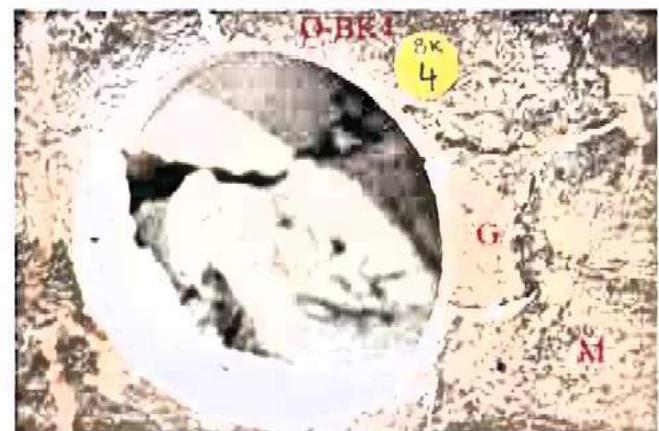
Bilder A2.8 und A2.9: Entnahmestelle der Bohrkernprobe O-BK4: Die Probenahmestelle wurde gewählt um den Kalkstein zu beproben. Während der Bohrung stellte sich heraus, dass es sich um ein sehr heterogen verfülltes Loch, das an der Oberfläche sehr gut mit Mörtel und Steinmaterial retuschiert ist, handelt. Möglich ist hier die Verfüllung eines ehemals als Gerüsthalterung verwendeten Loches im Mauerwerk.

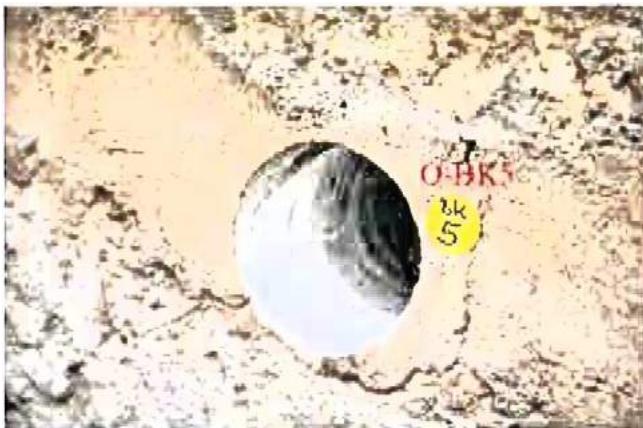
Bild A2.11: Entnahmestelle der Bohrkernprobe O-BK5: An der Probenahmestelle deutete die Verfugungsbreite eine sehr breite dahinter liegende Fuge an. Es war aber nur eine sehr schmale Mörtelfuge im Mauerwerk vorhanden.

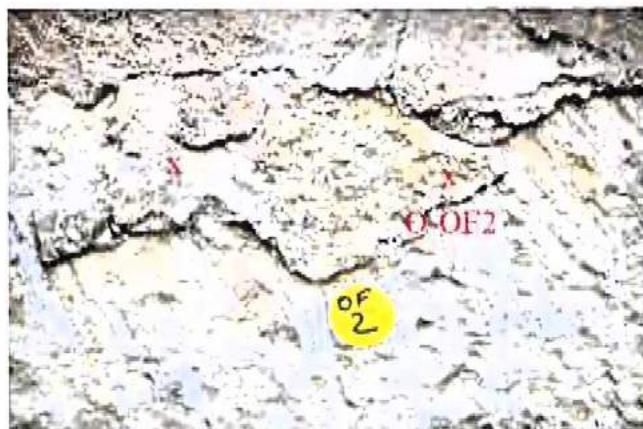
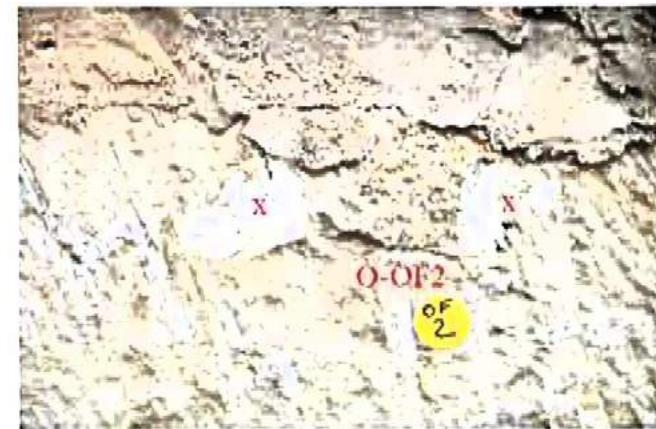
Bilder A2.15 und A2.16: Die Probe O-OF2 (Entnahmestelle mit „X“ gekennzeichnet) wurde aus einer neben der Fuge auf der Steinoberfläche aufliegenden dünnen Mörtelschicht entnommen. Darüber befindet sich eine jüngere Verfugung, die im Rahmen von Reparaturmaßnahmen ausgeführt wurde. Das Material in der Probe muss danach älter sein.

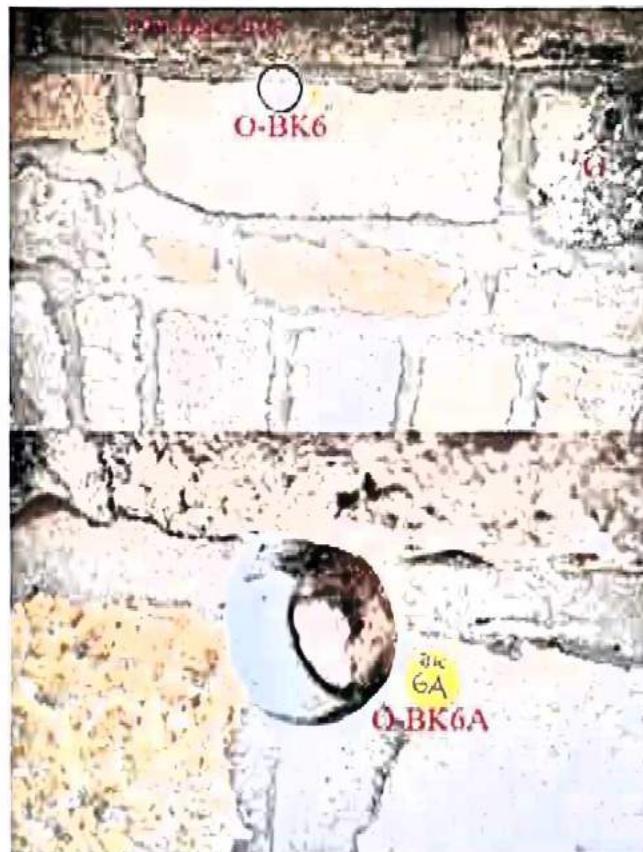
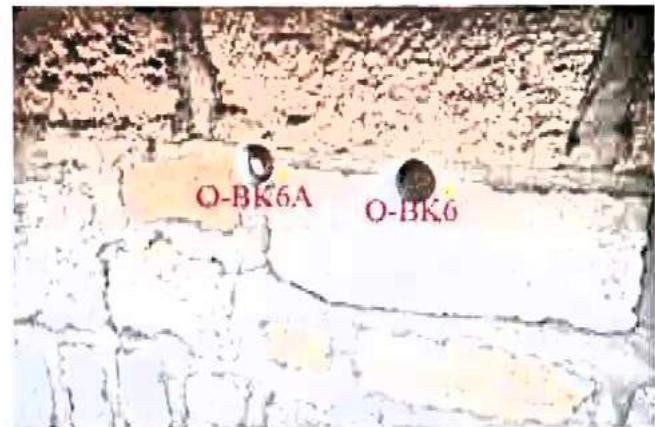
Bilder A2.17 bis A2.19: Entnahmestellen der Bohrkernproben O-BK6 und O-BK6A unmittelbar unter dem Dachgesims: An der Stelle O-BK6 ergab sich eine mit der Stele O-BK5 vergleichbare Situation. Unter einer an der Oberfläche scheinbar breiten Fuge folgte eine sehr schmale Fuge. Es ist partiell auch von Stein-Stein-Kontakten in der Fuge auszugehen. Zur Gewinnung von Mörtelmaterial wurde 30 cm südlich die Bohrung O-BK6A eingebracht.

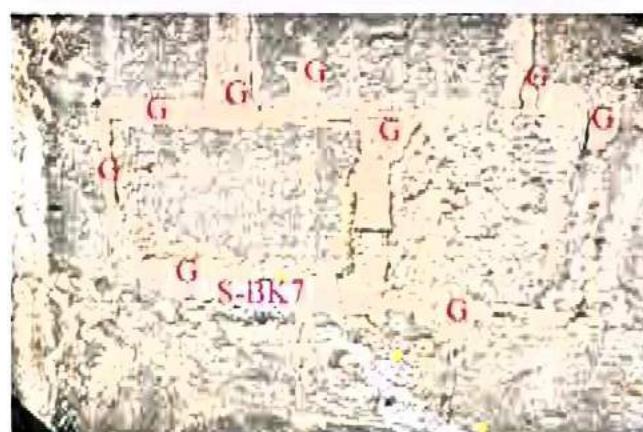
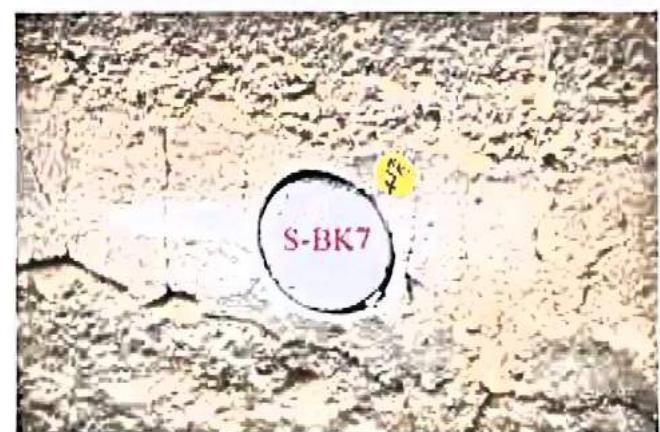
Bilder A2.20 und A2.21: Entnahmestelle der Bohrkernprobe S-BK7; Im Bereich der Probenahmestelle ist noch scheinbar originaler Gipsmörtel („G“) an der Wandoberfläche vorhanden. Der Mörtel ist breit über die Steinkanten gezogen.

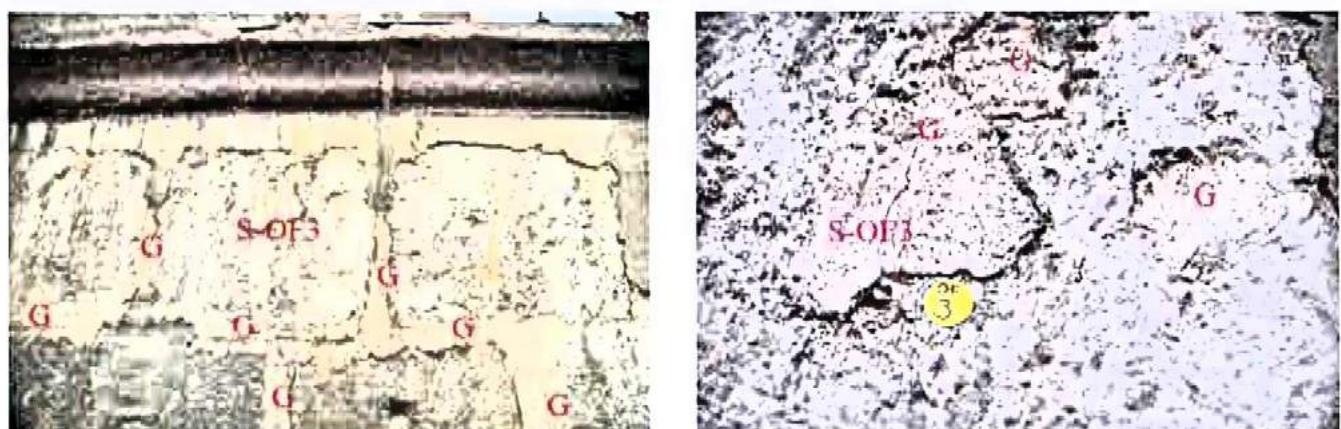
Bild A2.24 und A2.25: Die Probe S-OF3 wurde aus Mörteln („G“) entnommen, die zum Verschluss von größeren Vertiefungen an der Natursteinoberfläche dienten. Die leicht rötliche Verfärbung der Oberfläche ist durch absandendes und umgelagertes Material aus dem über der Probenahmestelle befindlichen Gesims bedingt.

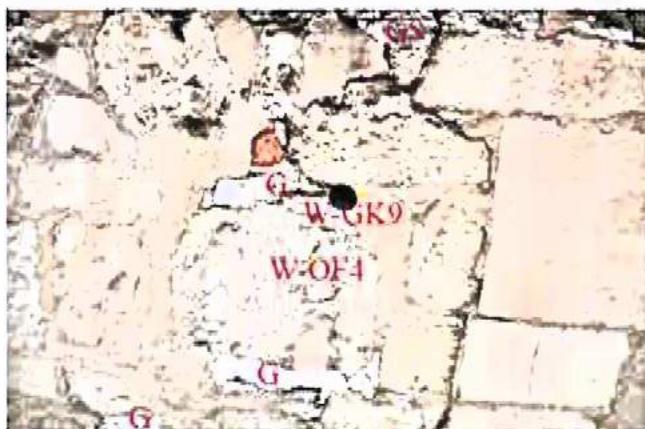
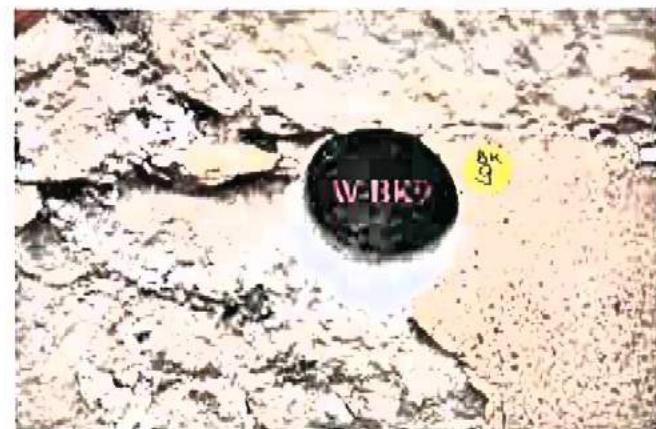
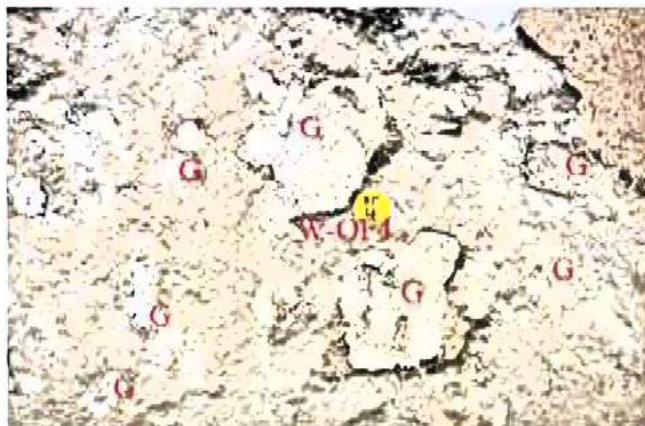
Bilder A2.29 bis A2.31: Entnahmestellen der Bohrkernprobe W-BK9 und der Probe W-OF4 aus Mörteln auf der Natursteinoberfläche:

Unter der Verfugung aus zementhaltigen Mörteln befindet sich Gipsmörtel im Mauerwerk. Als Zwickelmaterial im Mauerwerk kamen Kalksteinstücke zum Einsatz.

An der Oberfläche des Steines sind kleinflächig Gipsmörtel („G“) vorhanden. Diese dienten zum Verschluss von Löchern und zur Ebnung der Steinoberfläche.

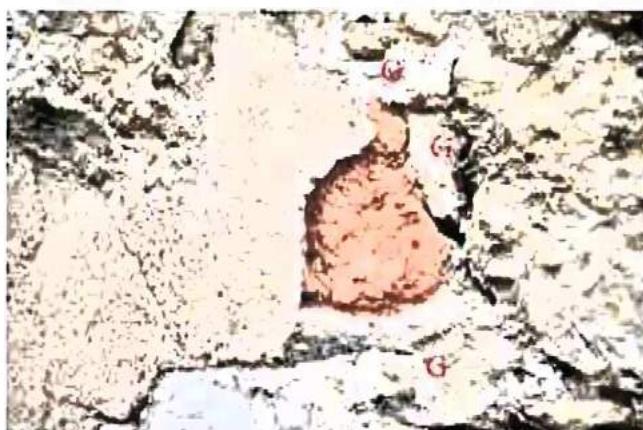
Bild A2.32: Wandbereich an der Westfassade: An vielen Stellen sind Gipsmörtel („G“) als Mauer- mörteil sichtbar.

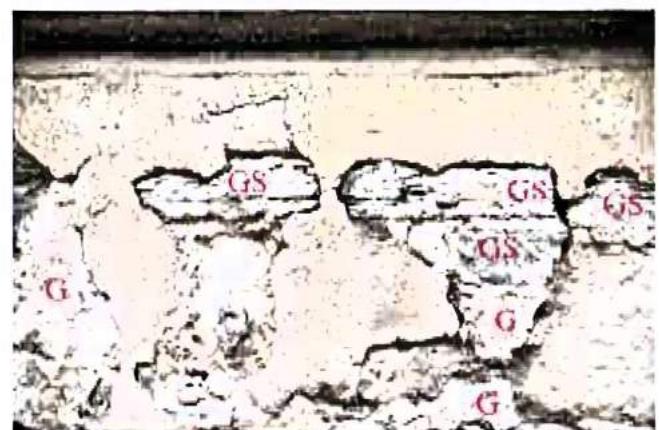
Bild A2.33: An verschiedenen Stellen (hier unter einem Gesims) der Fassade ist erkennbar, dass Gipssteine (GS) im Mauerwerk verbaut sind. Der Einbau mit Gipsmörteln („G“) zeigt an, dass es sich vermutlich um bauzeitliche Anwendungen handelt.

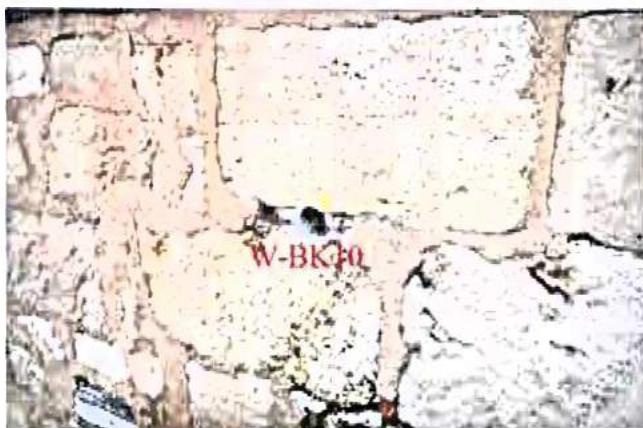
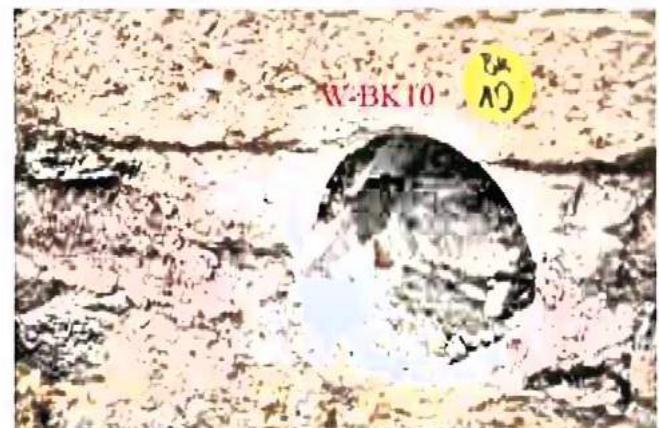
Bilder A2.34 und A2.35: Entnahmestelle der Bohrkernprobe W-BK10: Unter der Verfugung aus zementhaltigen Mörteln befindet sich Gipsmörtel im Mauerwerk. Als Zwickelmaterial im Mauerwerk kamen auch Sandsteinstücke zum Einsatz.

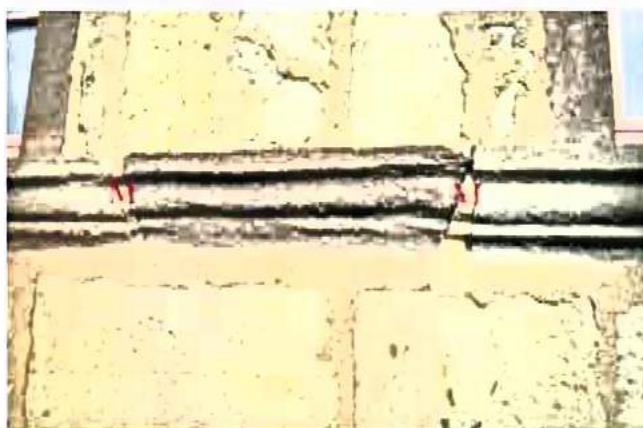
Bild A2.36: In den Gesimsen und den Gewänden der Fenster- und Türöffnungen wurden unterschiedlichste Sandsteine verbaut. Die Vielfalt ist eine Folge von häufigem Austausch der Steine nach Rückwitterungen.

Für Vierungen an den Gesimsen scheint der Uder Sandsstein geeignet. Vor einem Einsatz müssen hier aber Bemusterungen und Festlegungen zu speziellen Bänken (Horizonte im Steinbruch) erfolgen.

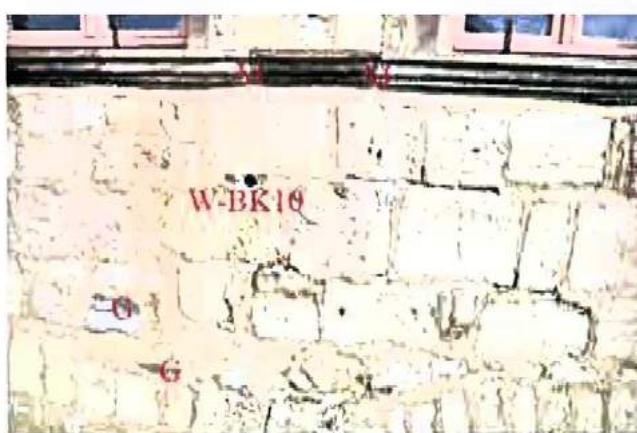
Bild A2.41: Einzelne Gipssteine (z.B. „G“) befinden sich auch in anderen Teilen des Mauerwerks

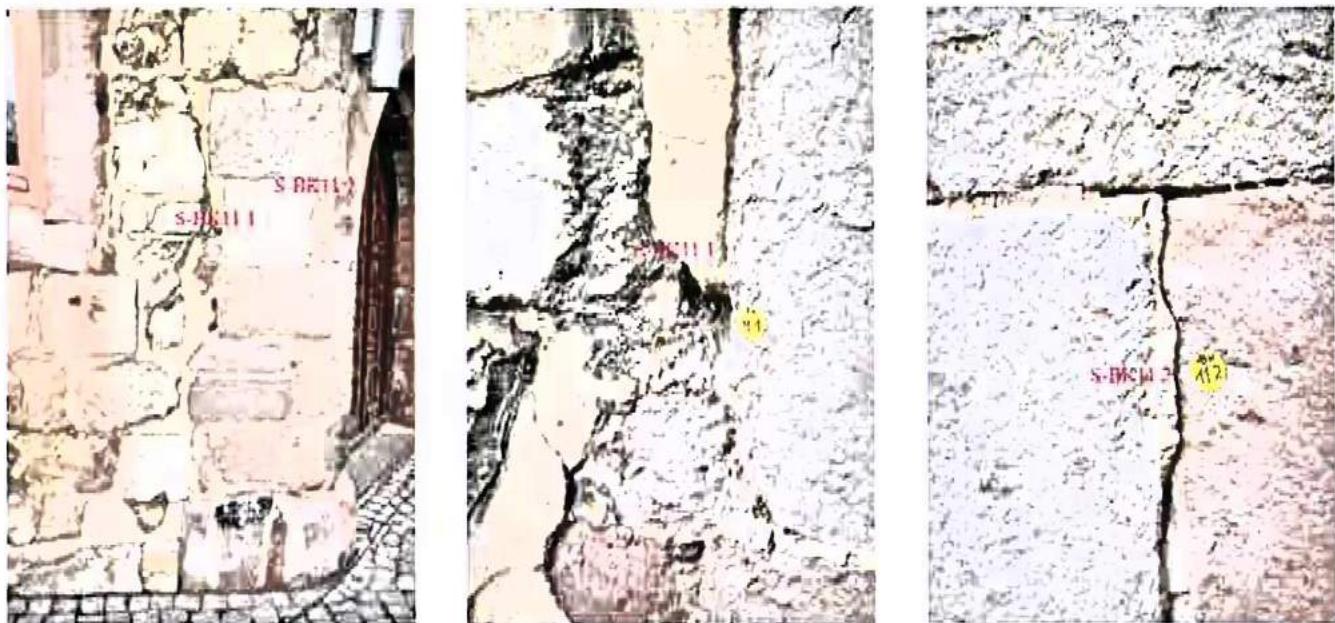
Bilder A2.42 bis A2.44: Probenahmestelle S-BK11 an der Westecke des Treppenturms: Die Eckquaderung besteht aus stark angewitterten rötlichen Sandsteinen. Es finden sich verschiedene Mörtel, die für Fugenausbesserungen verwendet wurden. Im Bestand sind Gipsmörtel ursprünglich vorhanden.

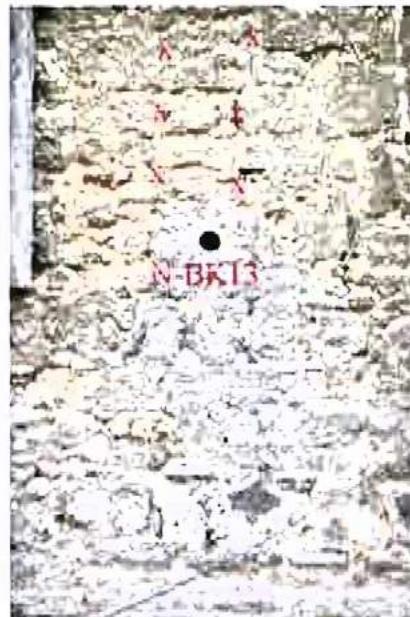
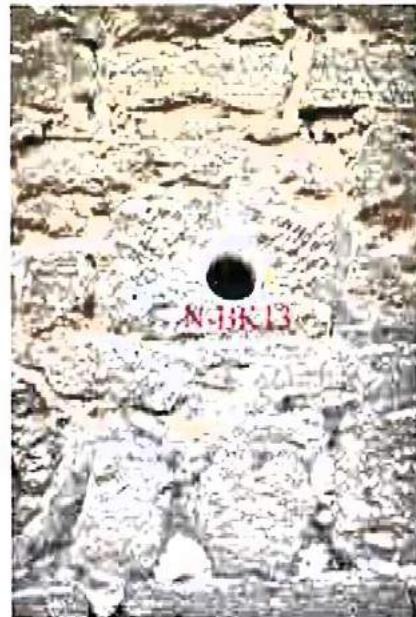
Bilder A2.50 bis A2.52: Entnahmestelle der Bohrkernprobe N-BK13 an der Nordfassade:
Im Wandbereich sind bis etwa 3 m über dem Gelände verschiedenartige Gipssteine (z.B. „GS“) verbaut.
Aufgrund der starken Oberflächenverschmutzung sind diese nur schwer wahrzunehmen. Über der Probenahmestelle sind mehrere Steine ohne ausreichenden Verband („x“) vermauert. Die Fugen sind mit zementhaltigen Mörteln überarbeitet. Gipsmörtel ist im historischen Bestand als Mauermörtel vorhanden.

Bild A4.1: Anschlifffläche des Teilabschnittes 1 des Querschnittes (Oberfläche oben im Bild) der Natursteinprobe N-BK13: Von der Oberfläche beginnen sich bis zu 1,5 mm dicke Schichten abzuschalen. Rissartige Hohlräume sind mit bräunlichem Material gefüllt. (mit Pfeilen gekennzeichnete Stellen – siehe nachfolgende Bilder mit Detailansichten) Im Stein ist mehr Hohlräumigkeit vorhanden als von den Steinoberflächen zu erwarten wäre.

Bild A4.2: Detail 1 zu Bild A4.1: In die scheinbar beginnende Abschalung sind gut ausgebildete Kristalle (Pfeile) hineingewachsen. Somit war der Abriss mit hoher Wahrscheinlichkeit bereits im Ausgangsmaterial vorhanden und ist nicht während der Nutzung im Einbauzustand entstanden. die oberflächennahen Strukturen des hier dargestellten Steines erlauben einen schnellen Wasser eintrag bei Schlagregenereignissen.

Bild A4.3: Detail 2 zu Bild A4.1: Ein Riss ist mit bräunlichem Material gefüllt. Auch hier ist davon auszugehen, dass die Füllung bereits im Ausgangsgestein vorhanden war. An der Oberfläche (Pfeil) befinden sich gut ausgebildete Kristalle.

Bild A4.4: Anschlifffläche des Teilabschnittes 2 des Querschnittes (Oberfläche oben im Bild) der Natursteinprobe N-BK13: Ein Riss im dargestellten Teil reicht bis in etwa 6 mm Tiefe unter die Oberfläche. Die Entstehung ist möglicherweise durch die Bearbeitung vor dem Einbau in das Mauerwerk bedingt.

Bild A4.5: Anschlifffläche des Teilabschnittes 3 des Querschnittes (Oberfläche oben im Bild) der Natursteinprobe N-BK13; Breitere Risse (teils mit Material gefüllt) sind oberflächennah vorhanden. Auffällig ist auch die partiell vorhandene größere Porigkeit (Pfeil).

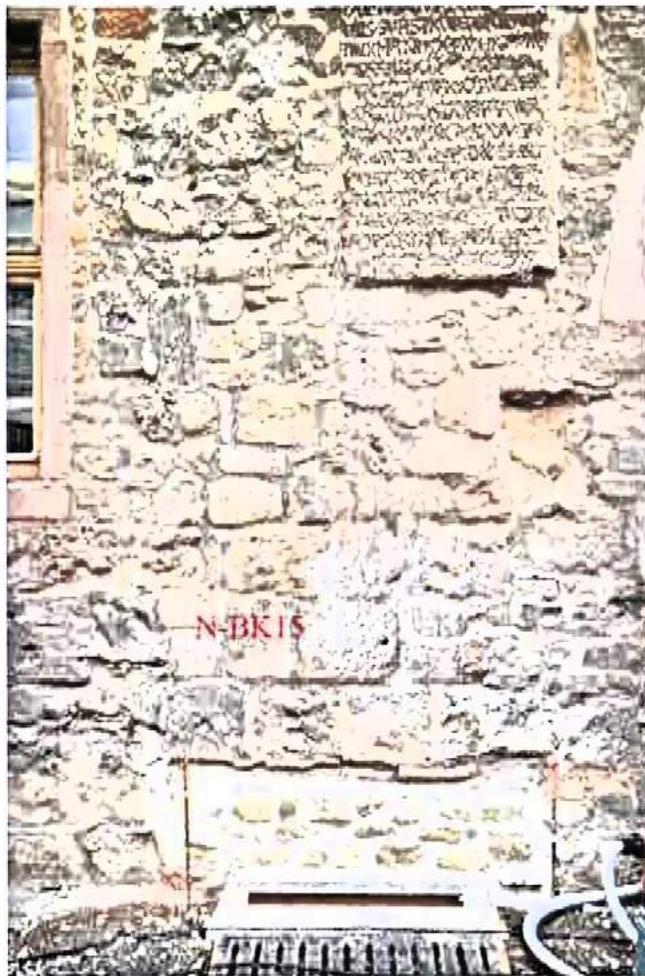
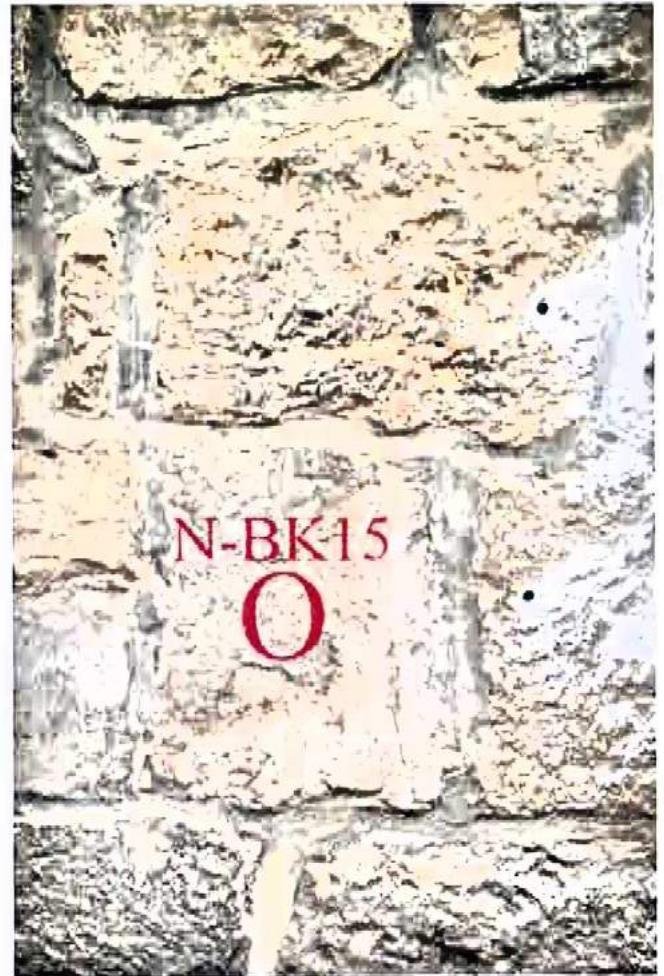
Bilder A2.59 und A2.60: Entnahmestelle der Bohrkernprobe N-BK15 an der Nordfassade: Die Situation ist vergleichbar mit der an den Probenahmestellen N-BK13 und N-BK14.

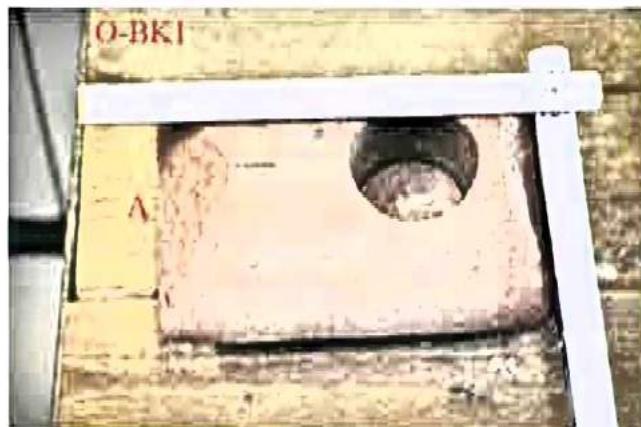
Bild A3.1: Bohrkern O-BK1 (Ø 110 mm):

Zur Ermittlung von Orientierungswerten für die Druckfestigkeit wurde ein kleiner Bohrkern (Ø 50 mm) quer entsprechend der Einbausituation (Belastungsrichtung) am Objekt herausgebohrt. Aus dem vorderen Teil des Kernes („A“) ist eine Steinscheibe zur Ermittlung der kapillaren Wasseraufnahme herausgesägt worden.

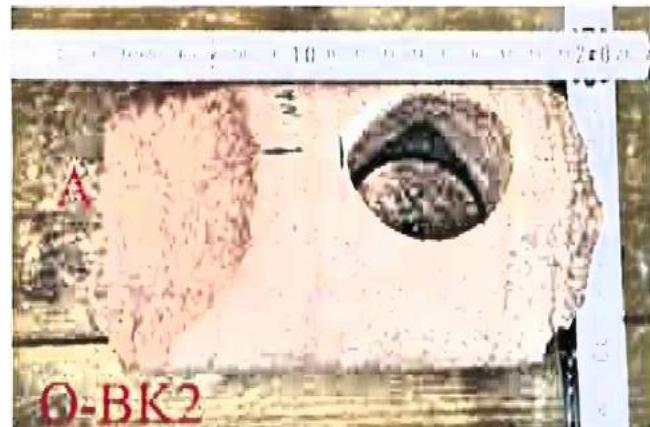
Bild A3.2: Bohrkern O-BK2 (Ø 110 mm):

Zur Ermittlung von Orientierungswerten für die Druckfestigkeit wurde ein kleiner Bohrkern (Ø 50 mm) quer entsprechend der Einbausituation (Belastungsrichtung) am Objekt herausgebohrt. Aus dem vorderen Teil des Kernes („A“) ist eine Steinscheibe zur Ermittlung der kapillaren Wasseraufnahme herausgesägt worden.

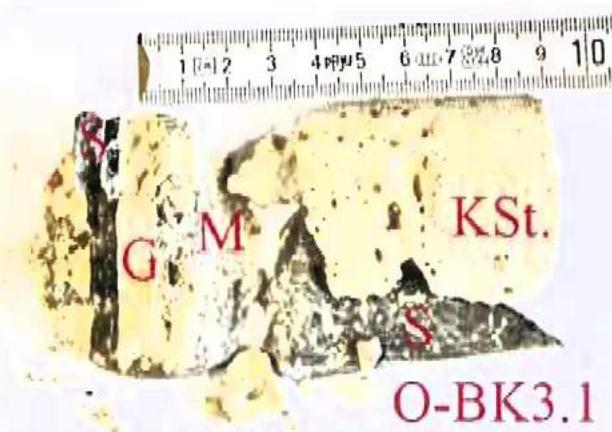
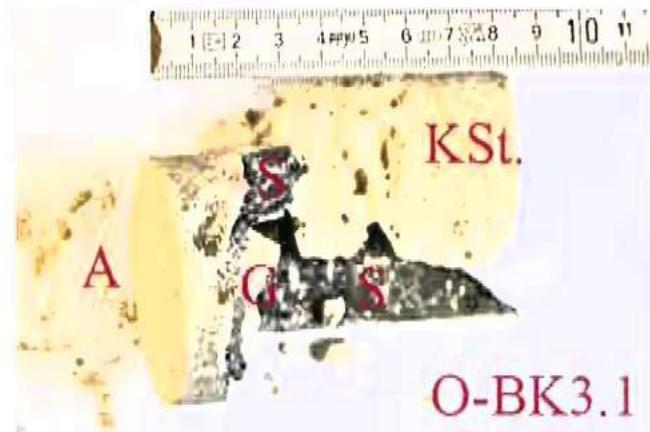
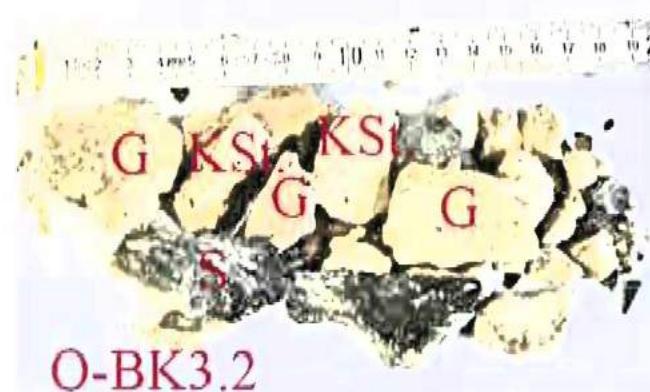
Bilder A3.3 bis A3.5: Bohrkern O-BK3 (Ø 70 mm):

Bereits bei der Entnahme zerfiel der Kern. Als Steinmaterial ist ein sehr poröser Kalkstein („KSt.“) vorhanden. In der Fuge ist als Abstandshalter Schiefer („S“) eingelegt. Gipsmörtel („G“) diente zum Vermauern der Steine. Eine nachträgliche (Reparatur-) Verfugung erfolgte mit einem zementhaltigen Mörtel.

Der Verfugmörtel war an der Oberfläche („A“) glatt auf die Steinoberfläche abgestrichen.

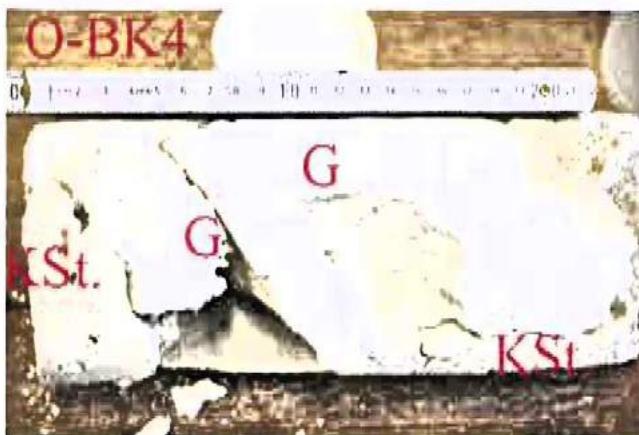
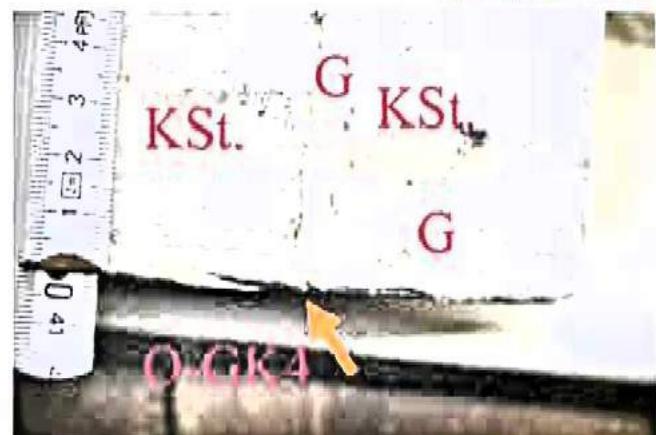
Bilder A3.6 und A3.7: Bohrkern O-BK4 (\varnothing 110 mm): An der Oberfläche als homogener Naturstein angenommen, stellte sich nach der Entnahme des Kernes heraus, dass mehrere Kalksteinstücke („KSt.“) mit einem Gipsmörtel („G“) verbunden sind. Die Mörteloberfläche ist an die Oberfläche des Kalksteines glatt angearbeitet.

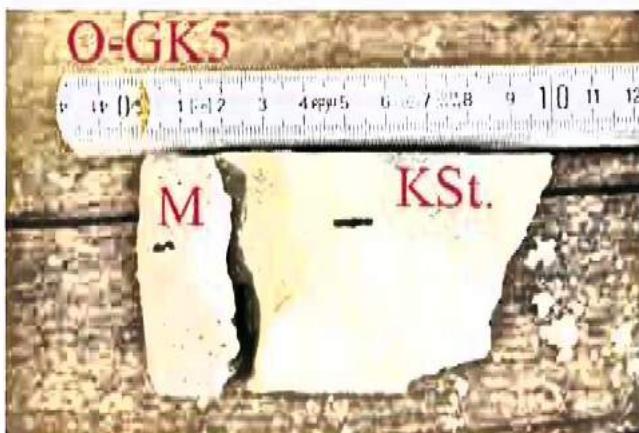
Bild A3.8: Bohrkern O-BK5 (\varnothing 70 mm): Die Fuge war mit einem zementhaltigen Mörtel verschlossen. Durch rotbraune Gesteinkörnungen im Mörtel entsteht eine entsprechende Eigenfarbe.

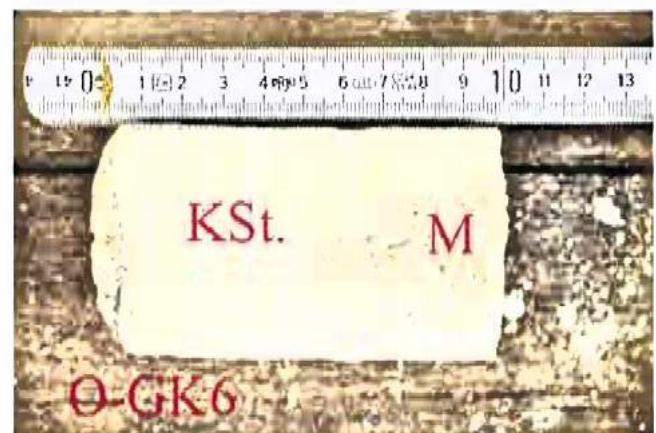
Bild A3.9: Bohrkern O-BK6 (\varnothing 70 mm): An der Oberfläche im Fugenbereich (links im Bild) war nur eine dünne Schicht Mörtel vorhanden. In der Fuge selbst war auch nur sehr wenig Mörtel („M“) enthalten. Die Bohrung wurde als O-BK6A wiederholt.

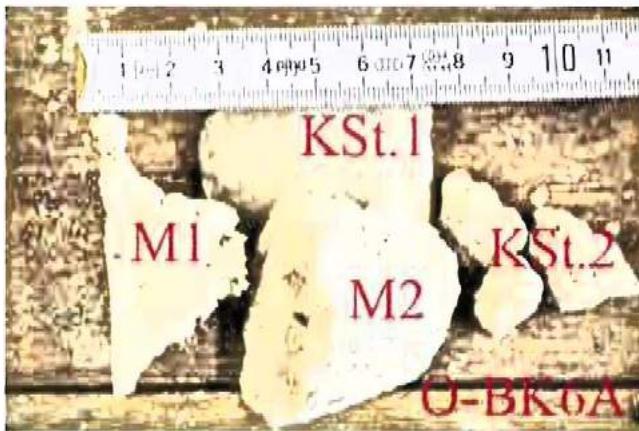
Bild A3.10: Bohrkern O-BK6A (\varnothing 70 mm): An der Oberfläche befindet sich eine tief reichende (bis 3 cm) Verfugung mit einem grauen, zementhaltigen Mörtel („M1“). Im Vergleich zum historischen Bestandsmauerwerk ist kein Gipsmörtel als Mauermörtel („M2“) vorhanden. Der Mörtel enthält Gesteinskörnungen bis etwa 8 mm Größtkorn. Im Bohrkern sind weiterhin dichter Kalkstein („KSt.1“) aus dem unteren Teil der Bohrung und sehr poröser Stein („KSt.2“) aus dem Dachgesims enthalten.

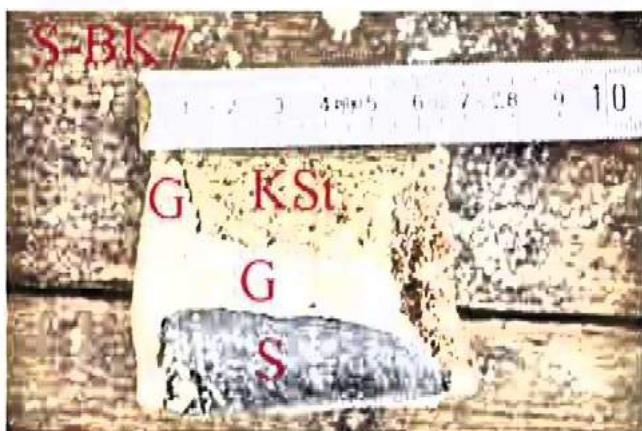
Bild A3.11: Bohrkern S-BK7 (\varnothing 70 mm): Der Gipsmörtel der Verfugung („G“) geht übergangslos (die Ablösung ist durch die Probenahme entstanden) in den Mauermörtel über. Die Gestaltung der Fuge und der angrenzenden Steinoberflächen könnte zeitgleich mit der Errichtung des Mauerwerks erfolgt sein.

Als Steinmaterial ist ein poröser Kalkstein („KSt.“) vorhanden. Schiefer („S“) dient als Abstandhalter in der Fuge.

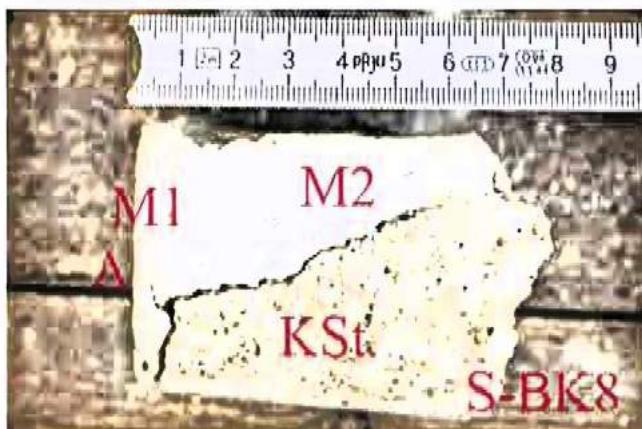
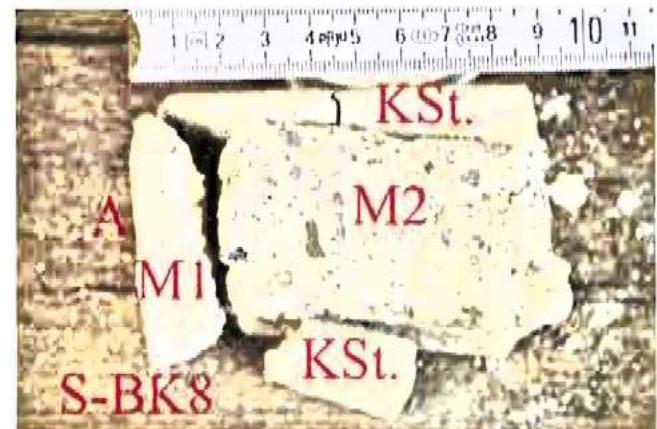
Bild A3.12 und A3.13: Bohrkern S-BK8 (\varnothing 70 mm): Unter einem feineren zementhaltigen Verfugmörtel („M1“) befindet sich ein grober Mörtel (Größtkorn etwa 8 mm – „M2“). Der Kalkstein („KSt.“) im Bereich der Probenahmestelle ist sehr porös.

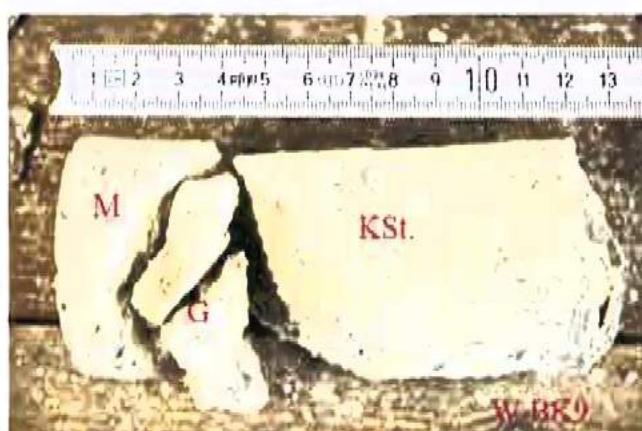
Bild A3.14: Bohrkern S-BK9 (\varnothing 70 mm): An der Oberfläche der Fuge befindet sich ein zemententhal-tiger Mörtel („M“). Darunter sind Reste eines Gipsmörtels („G“) vorhanden. Als Steinmaterial ist Kalkstein mit größeren Poren angetroffen worden.

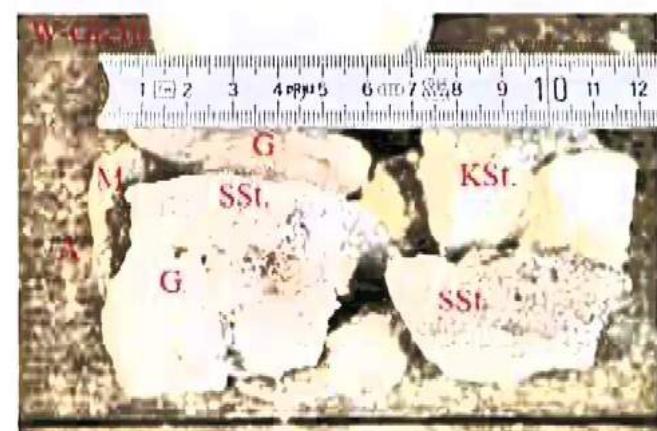
Bild A3.15: Bohrkern S-BK10 (\varnothing 70 mm): An der Oberfläche der Fuge befindet sich ein zemententhal-tiger Mörtel („M“). Darunter ist als Mauermörtel Gipsmörtel („G“) vorhanden. Im Gipsmörtel befin-det sich als Zwickelmateriale roter Sandstein („SSt.“). Als Steinmaterial ist Kalkstein („KSt.“) angetroffen worden.
