Untersuchungsbericht Nr. B 16.14.007.01

Auftrag: Untersuchungen an den Natursteinfassaden

Objekt: Rathaus in Nordhausen

Auftraggeber: Stadt Nordhausen

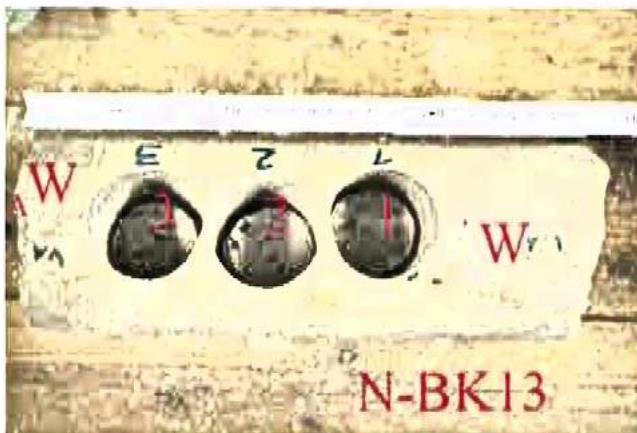
Bild A3.16: Bohrkern O-BK13 (\varnothing 110 mm):

Zur Ermittlung von Orientierungswerten für die Druckfestigkeit wurden drei kleine Bohrkerne (\varnothing 50 mm) quer entsprechend der Einbausituation (Belastungsrichtung) am Objekt herausgebohrt. Aus dem vorderen und hinteren Teil („W“) des Kernes sind Steinscheiben zur Ermittlung der kapillaren Wasseraufnahme herausgesägt worden.

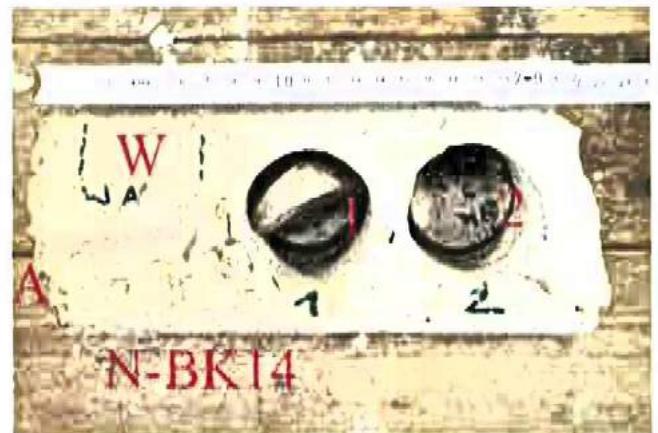
Bild A3.17: Bohrkern O-BK14 (\varnothing 110 mm):

Zur Ermittlung von Orientierungswerten für die Druckfestigkeit wurden zwei kleine Bohrkerne (\varnothing 50 mm) quer entsprechend der Einbausituation (Belastungsrichtung) am Objekt herausgebohrt. Aus dem vorderen Teil („W“) des Kernes ist eine Steinscheibe zur Ermittlung der kapillaren Wasseraufnahme herausgesägt worden.

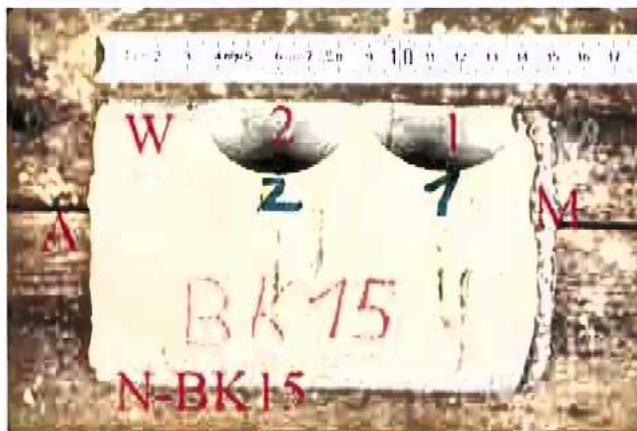
Bild A3.18: Bohrkern O-BK15 (\varnothing 110 mm):

Zur Ermittlung von Orientierungswerten für die Druckfestigkeit wurden zwei kleine Bohrkerne (\varnothing 50 mm) quer entsprechend der Einbausituation (Belastungsrichtung) am Objekt herausgebohrt. Aus dem vorderen Teil („W“) des Kernes ist eine Steinscheibe zur Ermittlung der kapillaren Wasseraufnahme herausgesägt worden.

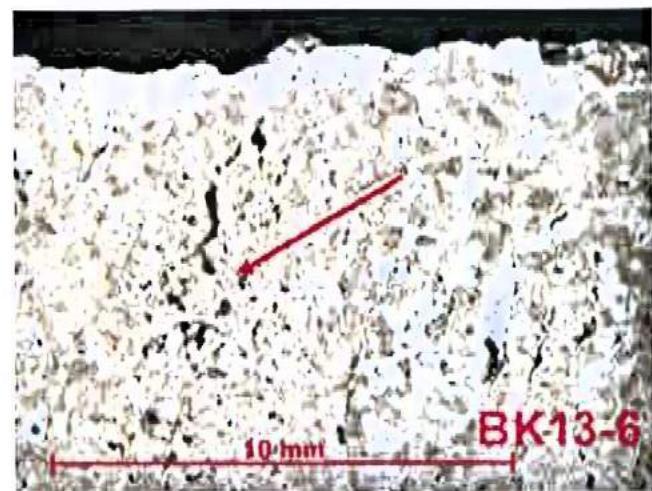
Bild A4.6: Anschlifffläche des Teilabschnittes 4 des Querschnittes (Oberfläche oben im Bild) der Natursteinprobe N-BK13: Der Porenanteil ist noch etwa größer als im vorherigen Bild. Das Gesamtpräparat hatte eine Länge von 10 cm. Die dargestellten Strukturen wechseln untereinander im Abstand weniger cm.

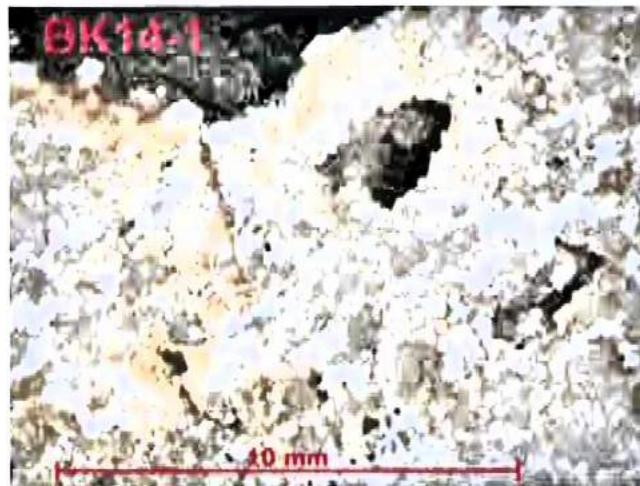
Bild A4.7: Anschlifffläche des Teilabschnittes 1 des Querschnittes (Oberfläche oben im Bild) der Natursteinprobe N-BK14: Die Struktur des Steines ist sehr heterogen. Neben dichteren Bereichen befinden sich scheinbar (weiß bis gelblich) lockere Strukturen. Sichtbar sind auch größere Poren. Nach den sichtbaren Strukturen ist von einem erhöhten Wasseraufnahmevermögen bei Schlagregeneinflüssen auszugehen. An der Oberfläche aufliegende starke Verschmutzungen scheinen den Wasserzutritt aktuell etwas zu mindern.

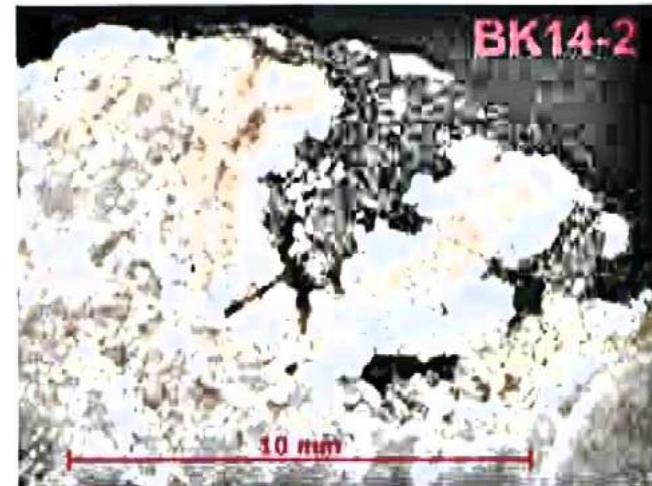
Bild A4.8: Anschlifffläche des Teilabschnittes 2 des Querschnittes (Oberfläche oben im Bild) der Natursteinprobe N-BK14: Durch Anwitterung haben sich Oberflächenvergrößerungen ergeben. An den Oberflächen (helle Ränder) zeichnen sich Materialveränderungen ab. Möglich sind Umkristallisationen durch Kontakte mit Sulfaten aus Niederschlägen und / oder ehemals vorhandenen gipshaltigen Beschichtungen.

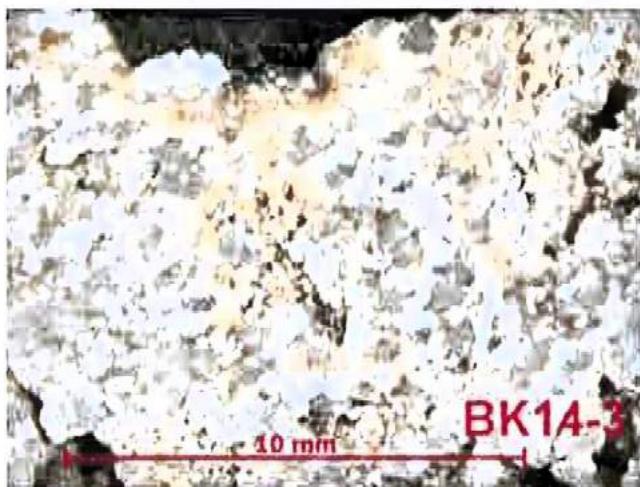
Bild A4.9: Anschlifffläche des Teilabschnittes 3 des Querschnittes (Oberfläche oben im Bild) der Natursteinprobe N-BK14; siehe Bild A4.7

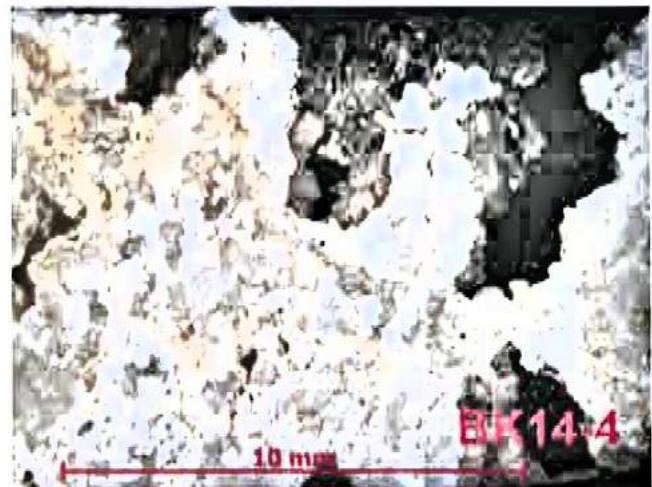
Bild A4.10: Anschlifffläche des Teilabschnittes 4 des Querschnittes (Oberfläche oben im Bild) der Natursteinprobe N-BK14; siehe Bilder A4.7 und A4.8

Das Gesamtpräparat hatte eine Länge von 10 cm. Die dargestellten Strukturen wechseln untereinander im Abstand weniger cm.

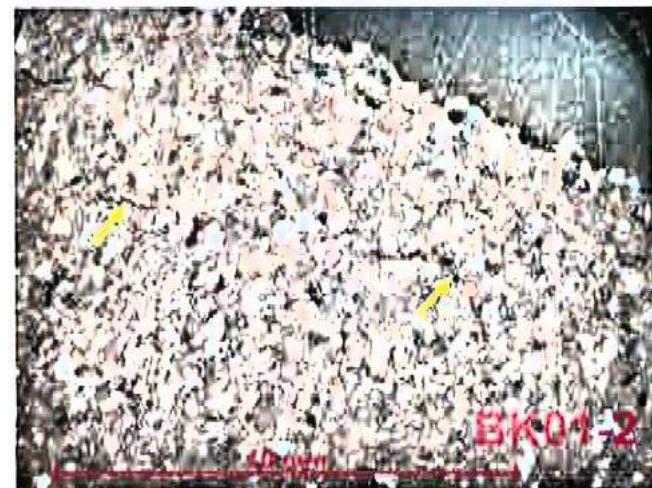
Bild A4.12: Anschlifffläche des Teilabschnittes 2 des Querschnittes (Oberfläche oben im Bild) der Natursteinprobe O-BK1 (rotbrauner Sandstein); siehe Bild A4.11

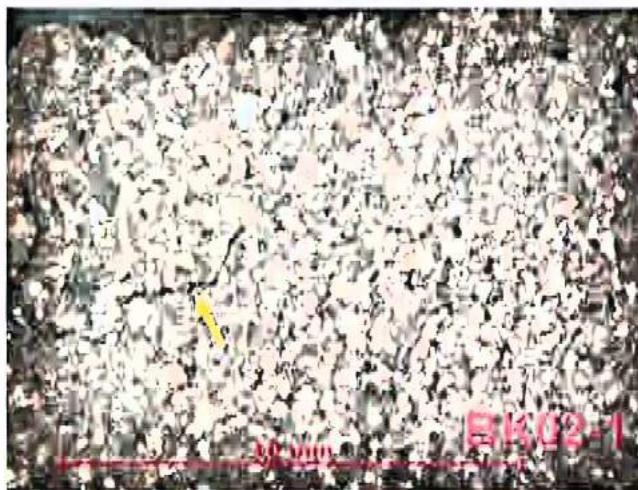
Bild A4.13: Anschlifffläche des Teilabschnittes 1 des Querschnittes (Oberfläche oben im Bild) der Natursteinprobe O-BK2 (rotbrauner Sandstein); siehe Bild A4.11

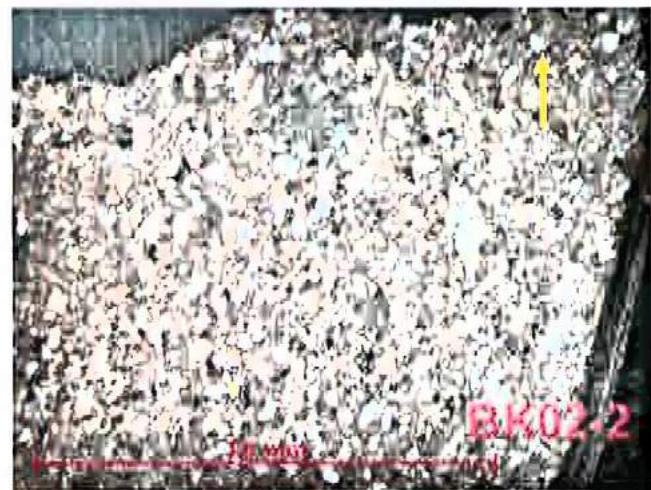
Bild A4.14: Anschlifffläche des Teilabschnittes 2 des Querschnittes (Oberfläche oben im Bild) der Natursteinprobe O-BK2 (rotbrauner Sandstein); siehe Bild A4.11

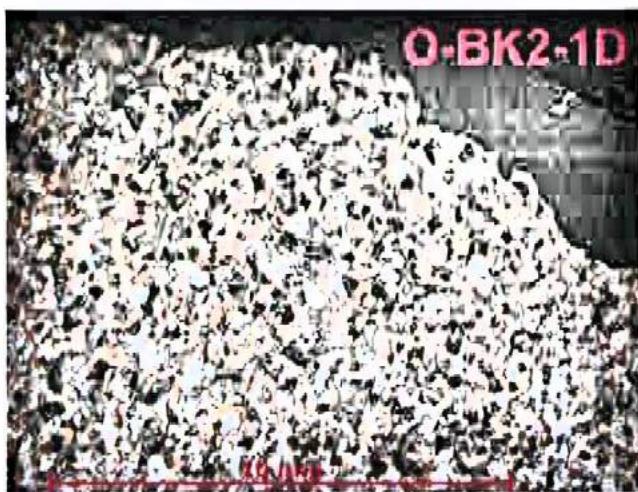
Bild A4.17: Dünnschliffpräparat aus dem rotbraunen Sandstein der Probe O-BK2; siehe Bild A4.15

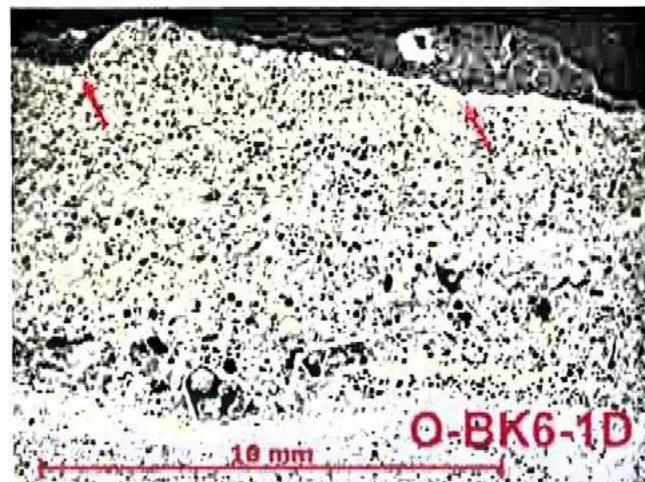
Bild A4.20: Dünnschliffpräparat aus dem Naturstein der Probe O-BK6: Das Carbonatgestein besitzt überwiegend eine sehr feine geschlossenporige Struktur. Diese wechselt lagenweise auch mit dichteren Strukturen.
An der Steinoberfläche befinden sich Reste (siehe Pfeile) von Beschichtungen.

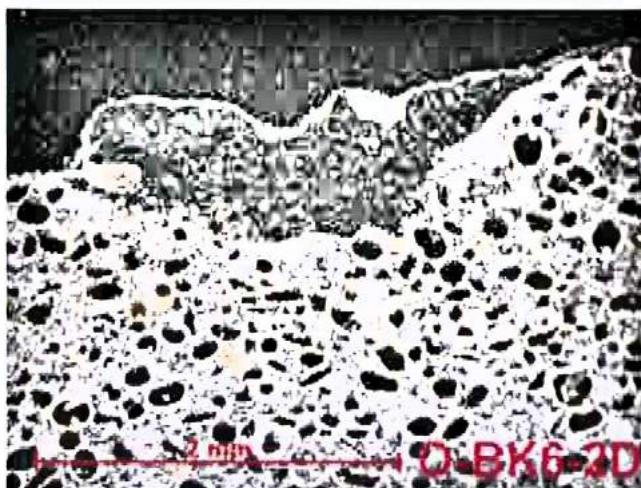
Bild A4.21: Detail 1 zu Bild A4.20: In einer Vertiefung an der Oberfläche der Probe O-BK6 befindet sich der Rest eines Gipsmörtels.

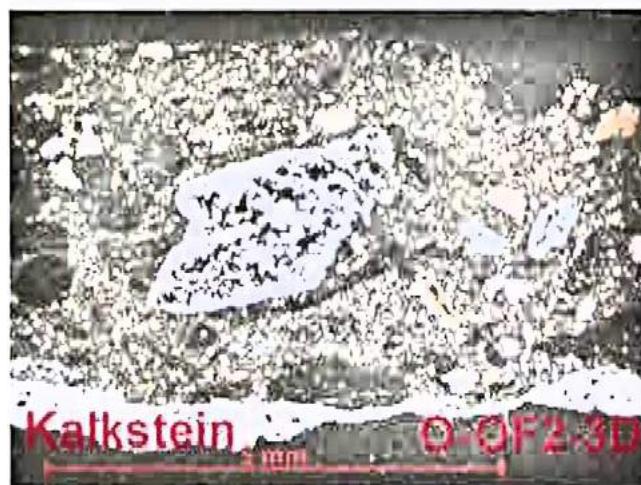
Bild A4.25: Dünnschliffpräparat Teilprobe 3 aus der Probe O-OF2: wie A4.23

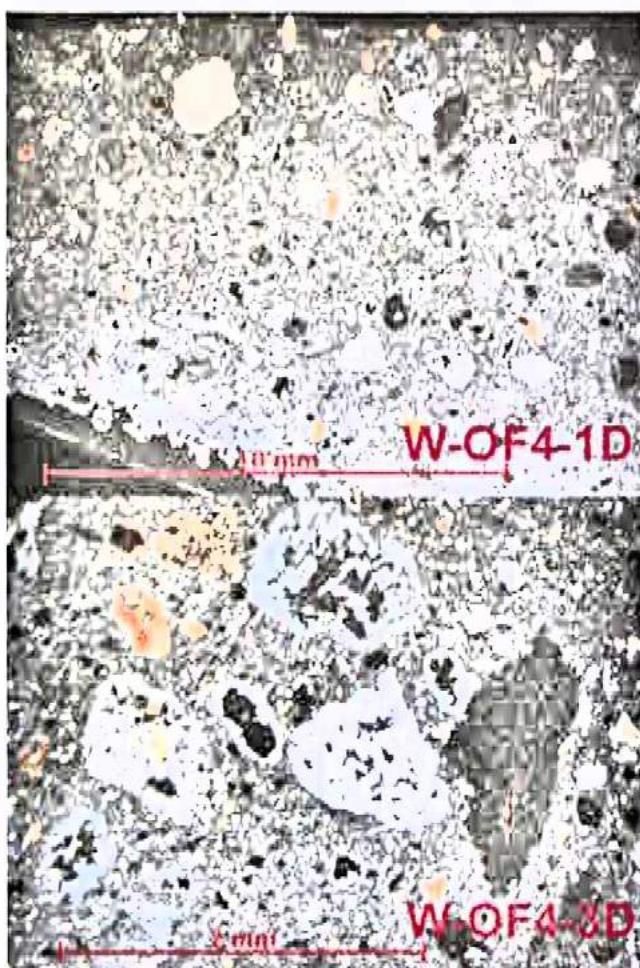
Bilder A4.26 bis A4.28: Dünnschliffpräparat aus der Probe W-OF4: Die Probe stammt aus einer Beschichtung, die von einer Kalksteinoberfläche entnommen wurde. Die Beschichtung ist nach der Erscheinungsform als Gipsmörtel einzuordnen.

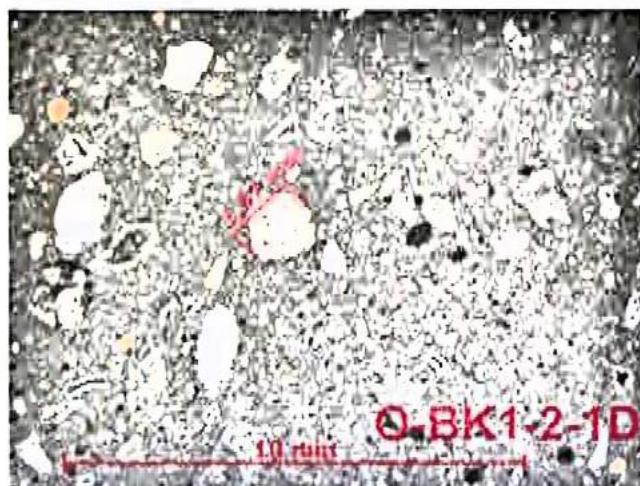
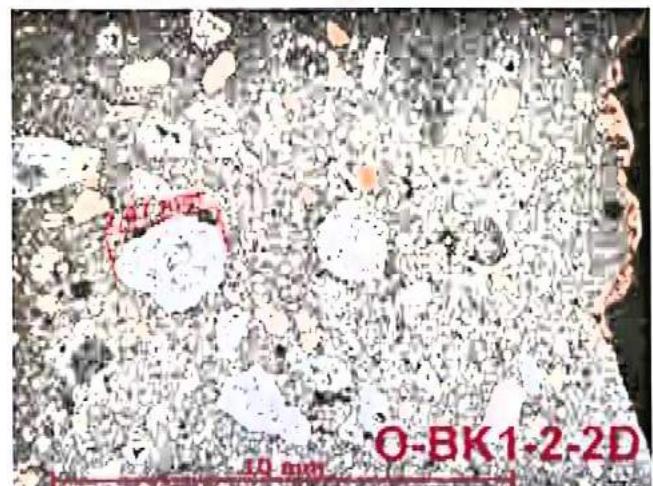
Bilder A4.31 und A4.32: Dünnschliffpräparat der Mauermörtelprobe O-BK1.2: Die Probe stammt aus dem Bereich unmittelbar hinter einem Sandsteingesims. Anhaftend (rechts im rechten Bild) sind noch Reste des Sandsteines. Es handelt sich um einen Gipsmörtel mit sehr hohen Gipsanteilen. Gesteinkörnungen (Zuschläge) wurden dem Mörtel nicht zugesetzt. Die sichtbaren größeren Partikel (bis etwa 2,5 mm Durchmesser) stammen aus dem Bindemittel.

Die hier dargestellte Mörtelstruktur ist typisch für die meisten Mauermörtel des historischen Bestandsmauerwerkes am Rathaus. Unterschiede können sich durch unterschiedliche Brennchargen, durch Kohleanteile oder andere Anteile größerer Partikel ergeben.

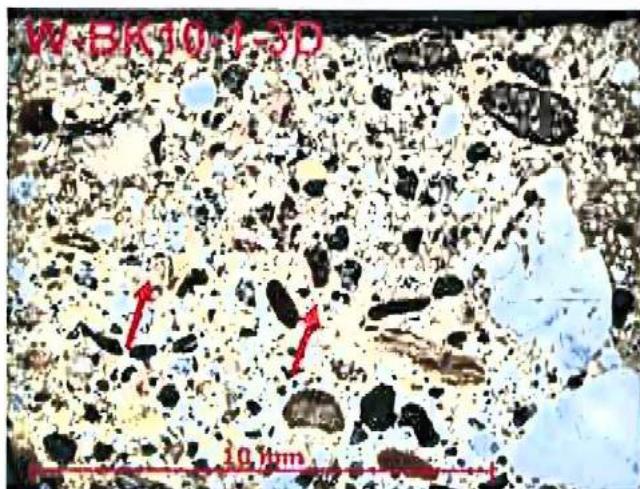
Bild A4.35: Dünnschliffpräparat Teilbereich 2 der Probe W-BK10.1: Im Verfugmörtelprofil deutet sich eine Zweilagigkeit an.

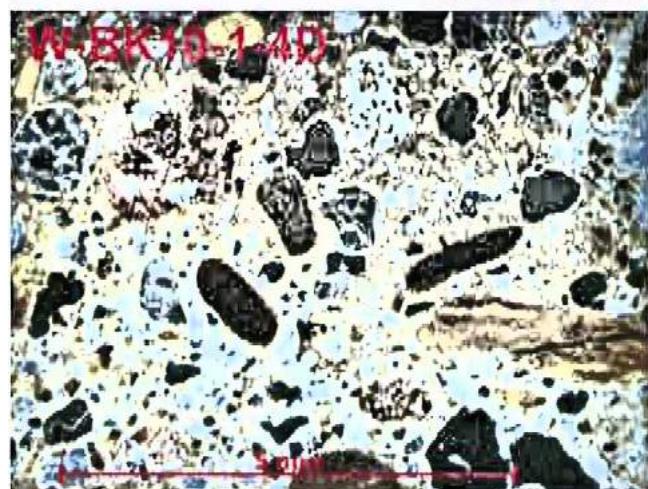
Bild A4.36: Detailansicht 1 zu Bild A4.35: Zwischen den beiden farblich unterschiedlichen Bereichen ist keine Schichtgrenze erkennbar. Somit ist der Effekt durch Anwitterung entstanden oder verarbeitungsbedingt. Eine Zweilagigkeit liegt nicht vor.

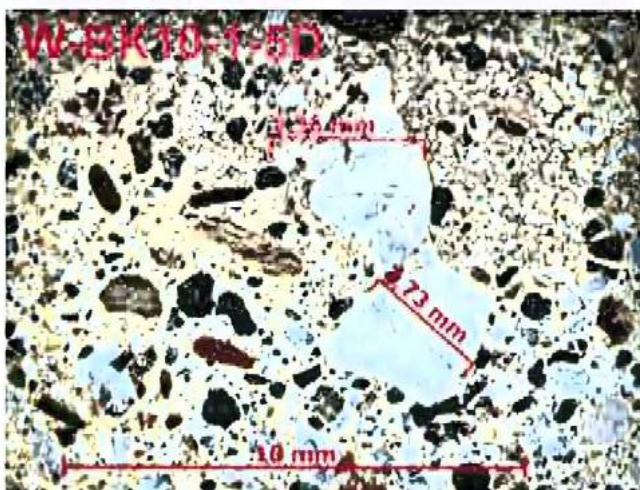
Bild A4.37: Detailansicht 1 zu Bild A4.35: In beiden Bereichen sind gleiche Gesteinskörnungen im Mörtel vorhanden. Diese erreichen etwa 3 bis 4 mm Größtkorndurchmesser.

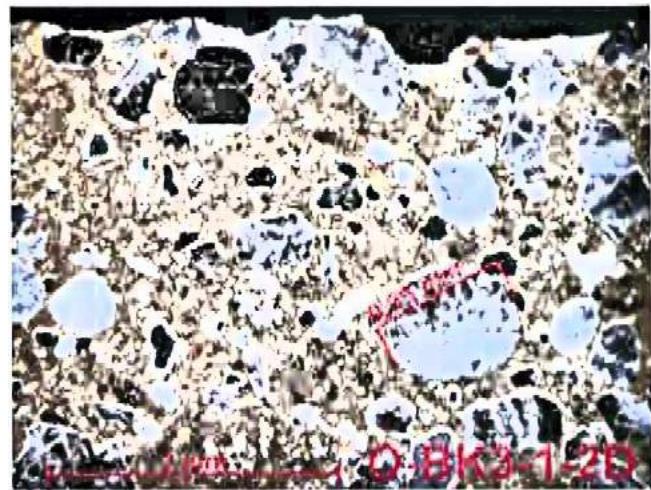
Bild A4.41: Detail 1 – obere Mörtelschicht – zu Bild A4.40: Die Gesteinskörnungen erreichen ein Großkorn von etwa 1 mm und bestehen überwiegend aus Quarzsanden.

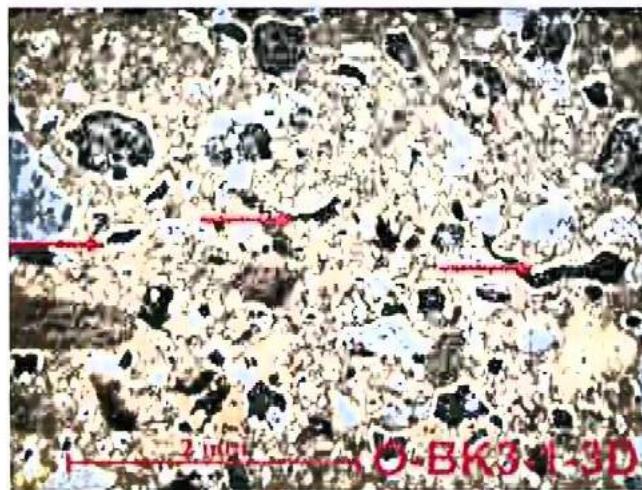
Bild A4.42: Detail 2 – Übergang zwischen den Mörtelschichten – zu Bild A4.40: Zwischen den Mörtelschichten befinden sich längliche Poren. Grenzschichten am unteren Mörtel, die auf längere Standzeiten vor der weiteren Überarbeitung hindeuten, sind nicht erkennbar. Somit erfolgte die Verarbeitung der Mörtel frisch in frisch.

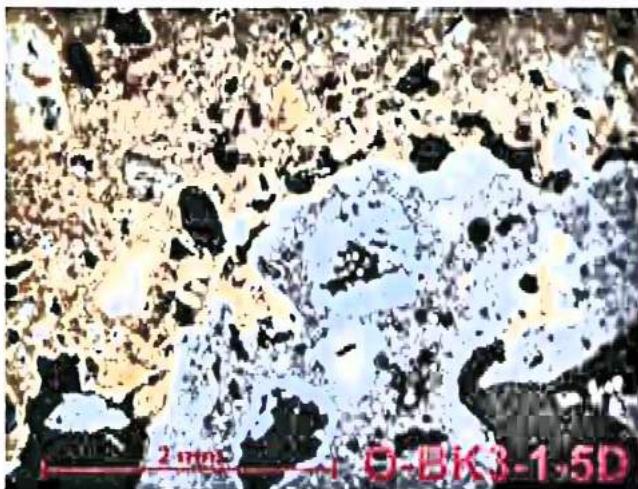
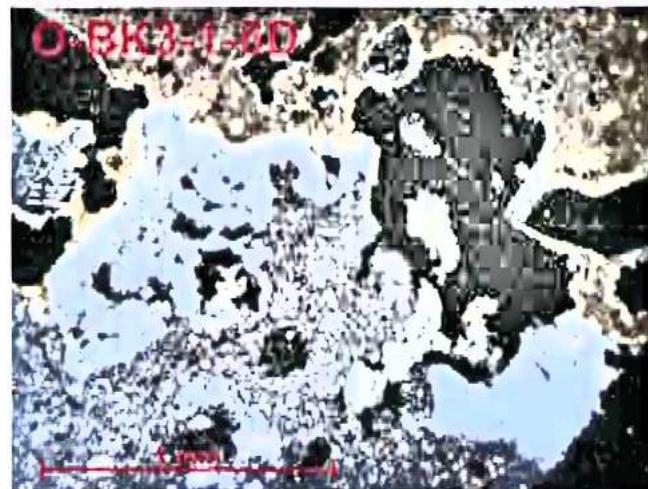
Bilder A4.44 und A4.45: Detailansichten zum Verbund zwischen Gipsmörtel und Neuverfugung – Probe O-BK3.1: Erkennbar sind nur punktuelle Anbindungen und partiell veränderte Strukturen im Gipsmörtel. Chemische Wechselwirkungen zwischen beiden Mörtelarten sind nicht auszuschließen.

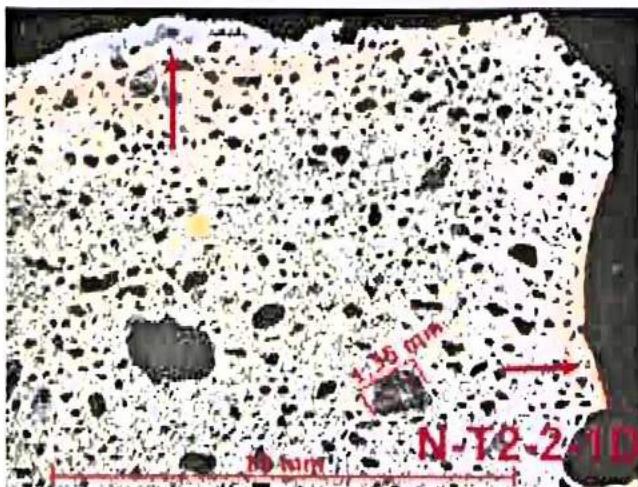
Bild A4.46: Dünnschliffpräparat der Zementmörtelprobe N-NT2.2: Der Mörtel ist sehr bindemittelreich. Einige strukturelle Veränderungen (oben und rechts im Bild) zeigen die nachfolgenden Details.

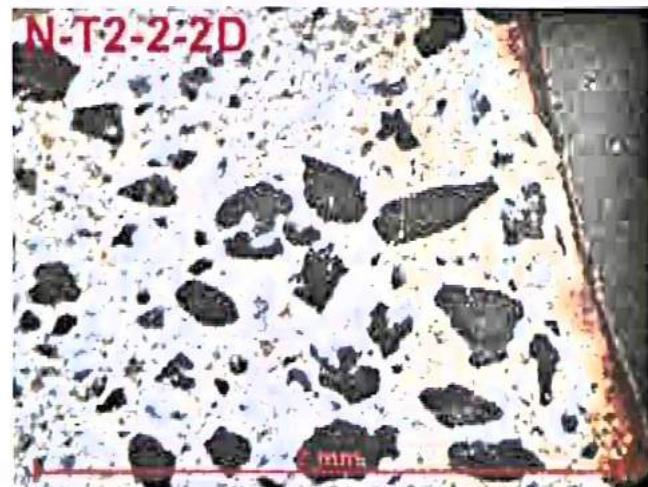
Bild A4.47: Detail 1 zu Bild A4.46: Der rechts Teil stand im Kontakt zu einem Eisenstab der „Entfeuchtungsanlage“. Eisenverbindungen sind auch in den Mörtel eingedrungen. Es deuten sich strukturelle Veränderungen im Mörtel mit Zunahme des Abstandes von der Kontaktzone an.
